# Ma la strada sta per caso muovendo-SI...?

a cura di dott. geol. Daniele Magagni

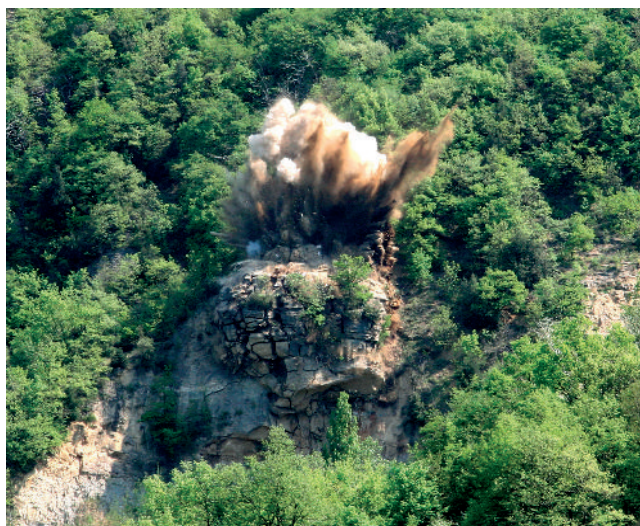
Foto dell'esplosione. La foto è stata poi utilizzata per la copertina della rivista "Il Geologo dell'Emilia Romagna" Anno VIII/2008 – N. 31
