La galleria Lago di Quarto: Opera d'arte e opportunità di conoscenza del territorio.

Un progetto di adeguamento strutturale e
impiantistico per guardare al futuro.

Dott. Geol. Massimo Bavusi
Struttura Territoriale Emilia Romagna

12 Maggio 2023

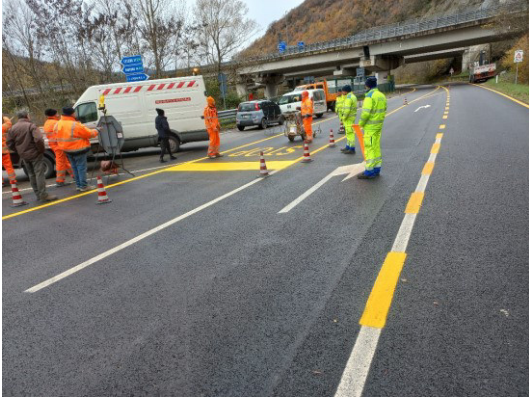
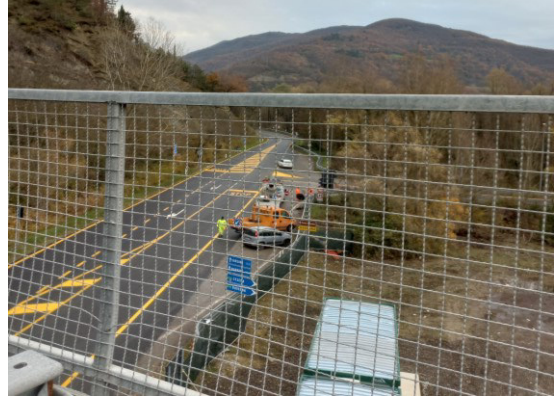
LAVORI DI CANTIERIZZAZIONE

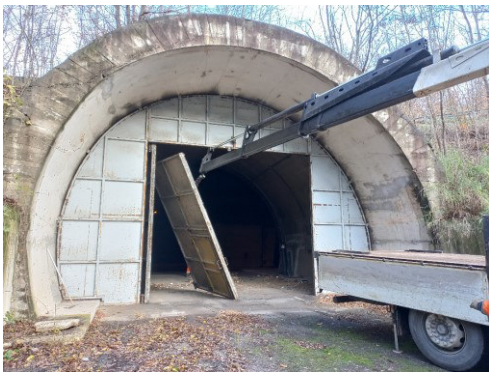
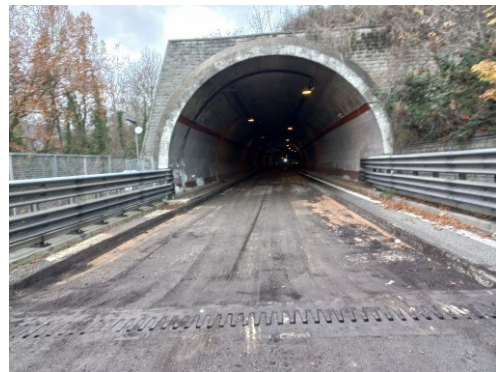
CANNA NORD DIREZIONE RAVENNA RIMOZIONI E DEMOLIZIONI

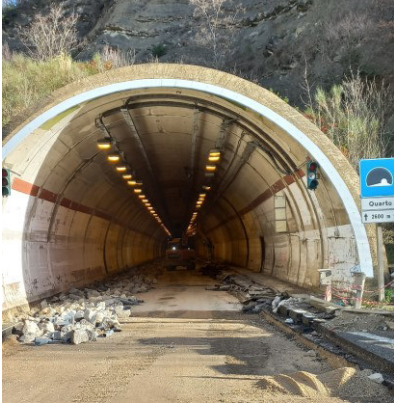
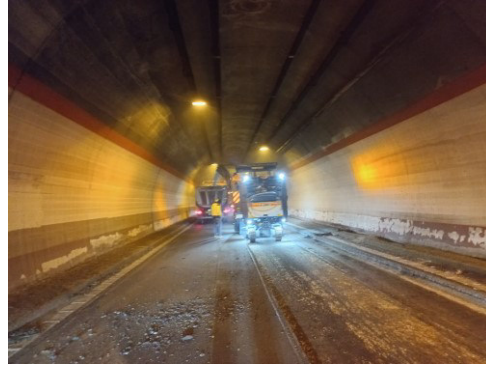
CANNA NORD DIREZIONE RAVENNA FRESATURA PAVIMENTAZIONE STRADALE

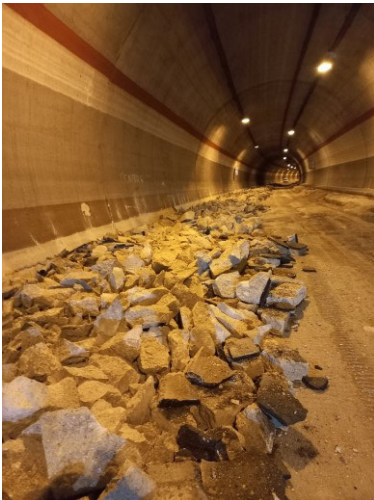
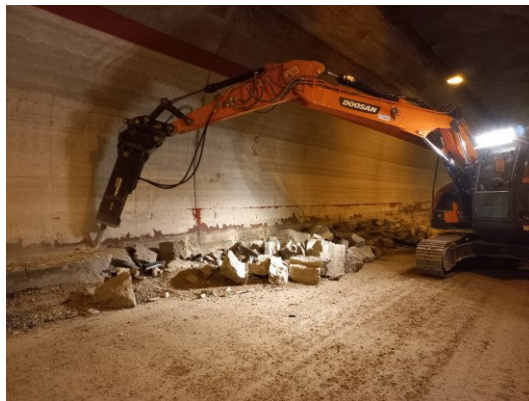
DEMOLIZIONE MARCIAPIEDI ED ABBASSAMENTO PAVIMENTAZIONE STRADALE

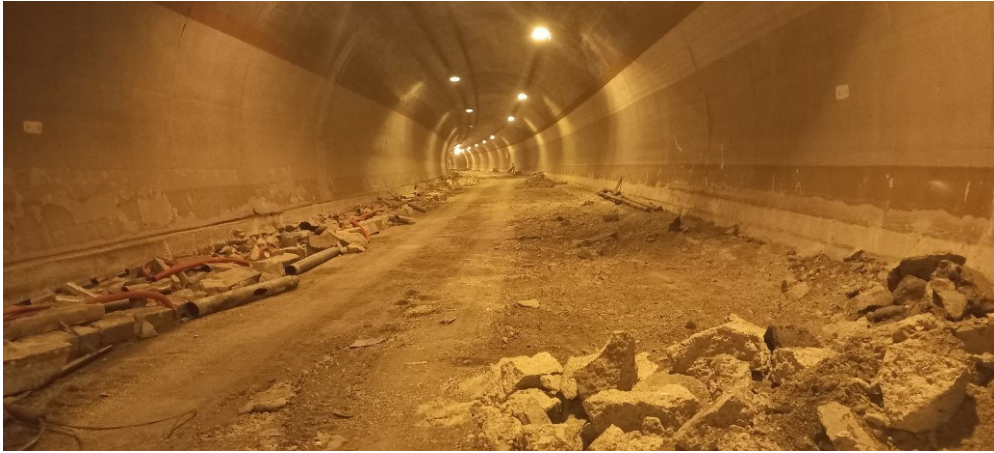
DEMOLIZIONE MARCIAPIEDE ED ABBASSAMENTO PAVIMENTAZIONE STRADALE

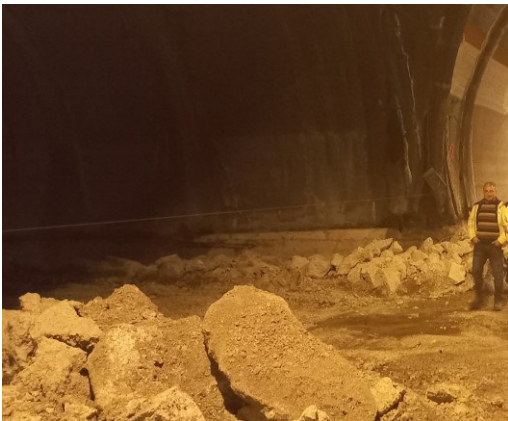
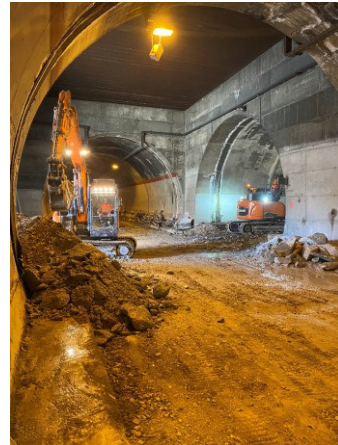
DEMOLIZIONE ED ABBASSAMENTO PAVIMENTAZIONE STRADALE BYPASS N. 2 E 4

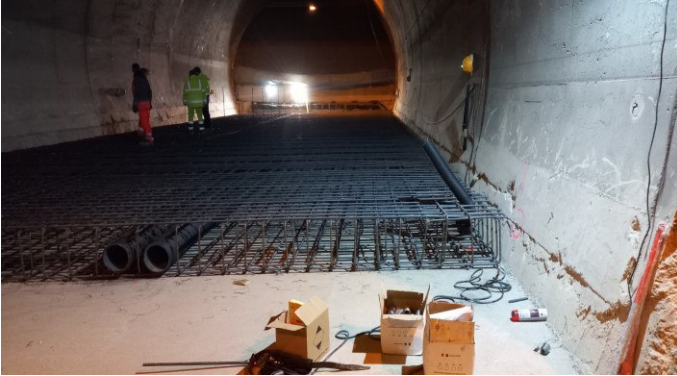
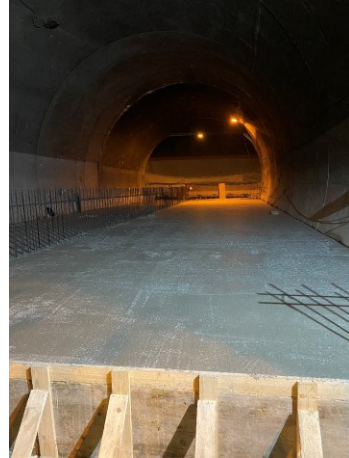
ARMATURA E GETTO FONDAZIONE BYPASS N. 2

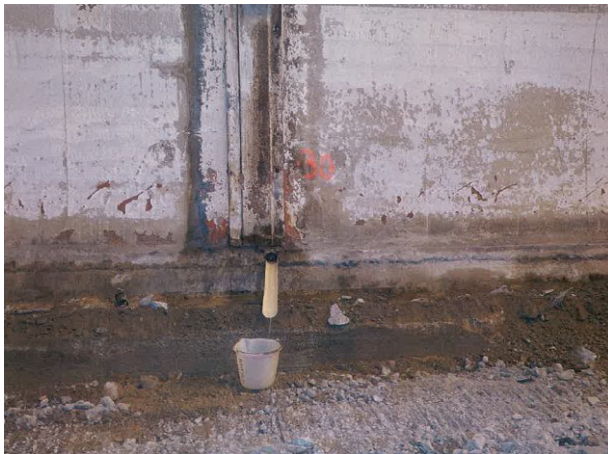
Imbocco galleria lato Ravenna		Venuta H2O Tipo	Progressiva m	Sviluppo sopra marciapiede (piedritti + calotta) m	Sviluppo arco rovescio m	Sviluppo totale m
N° DX	N° SX

- La presenza di acque di stillicidio in calotta è dovuta alle acque d'infiltrazione provenienti dai livelli superiori;
- La presenza di acque d'infiltrazione particolarmente mineralizzate nel materiale inerte posto al di sopra dell'arco rovescio fa presupporre l'infiltrazione di acque profonde che troverebbero vie preferenziali di accesso lungo una o più strutture tettoniche intercettate dall'opera;

- L'esecuzione di un sistema di drenaggio e allontanamento delle acque di stillicidio e d'infiltrazione è di fondamentale importanza per preservare l'opera e garantirne la durabilità;
