L'emergenza dissesti in Provincia di Parma - aggiornamento al giugno 2013

Stefano Castagnetti¹, Andrea Pelosio², Andrea Ruffini³, Riccardo Triches⁴

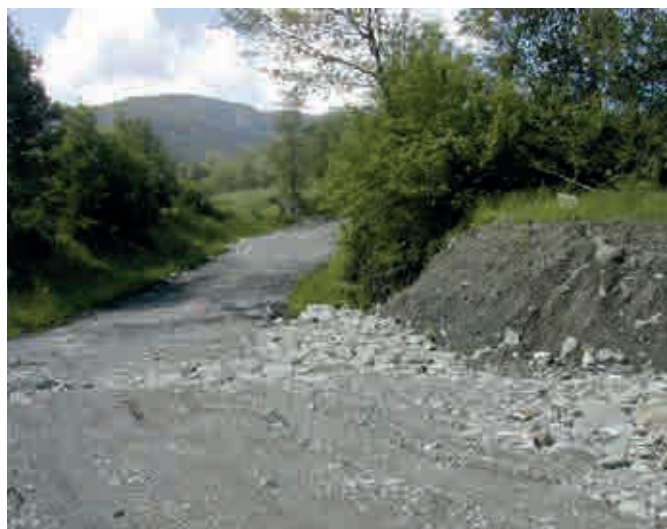
Foto 1a – S.P. 74, località Staiola (Comune di Corniglio): il dissesto ha fatto slittare il piano stradale di oltre 10 metri verso valle (giugno 2013, foto Pelosio).

ridotta dimensione e interessanti il solo sottofondo stradale, ma molto spesso coinvolgenti parti rilevanti della scarpata stradale di monte o di valle (Foto 1a/b).

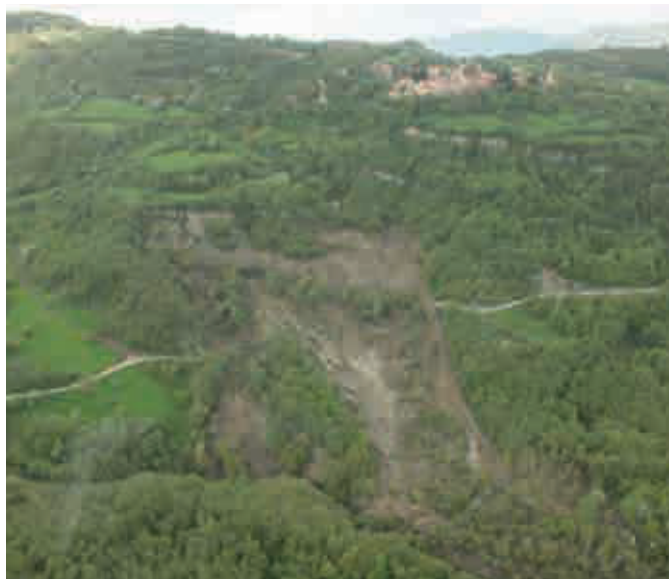
Foto 1b – S.P. 65, località Musiara Inferiore (Comune di Tizzano Val Parma): il dissesto ha completamente interrotto la viabilità provinciale per Schia (maggio 2013, foto Castagnetti).

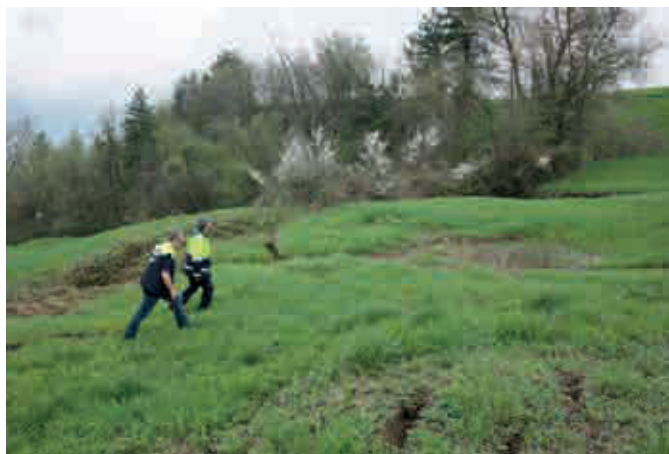
Foto 2 – Località Costa (Comune di Tizzano V.P.): dissesto in un campo coltivato a prato. Si notano, in primo piano, un laghetto di frana e alcune fratture di trazione (aprile 2013, foto Bocchi).

Allo stesso modo è possibile verificare che quasi tutti i versante collinari e medio-montani sono stati interessati da fenomeni di dissesto, sia che affiorino depositi detritici, eluvio-colliviali o rocciosi, sia che siano coltivati, boscati o incolti (Foto 2).

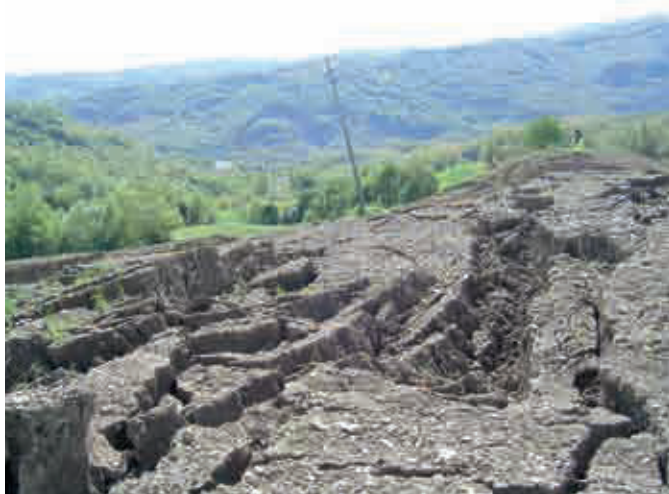
Foto 3 – Sauna (Comune di Corniglio): vista delle fratture e delle contropendenze del piede della frana. Si noti l'assenza di copertura agronomica e di scoline (maggio 2013, foto Pelosio).

Non si vuole in questa sede aprire alcuna discussione nel merito, che pensiamo dovrebbe rientrare in una più ampia riflessione generale sul significato e sul ruolo della prevenzione in un territorio caratterizzato da così tante emergenze (terremoti, alluvioni, frane, ecc.), quale appunto quello italiano. Quello che si vuole evidenziare è che le cause, o meglio le concause, degli accadimenti degli ultimi mesi non possono e non debbono essere classificate nel solo dettato della mancata prevenzione, perché risulterebbe troppo semplice e riduttivo. Infatti, più che di mancata prevenzione, a nostro avviso sarebbe meglio parlare di una scarsa "cultura" riguardo al corretto uso e manutenzione del territorio, intesa in senso estensivo del termine, ossia comprendendo nella definizione sia gli interventi agronomici in senso ampio (Foto 3), che quelli correlati alla pianificazione urbanistica e

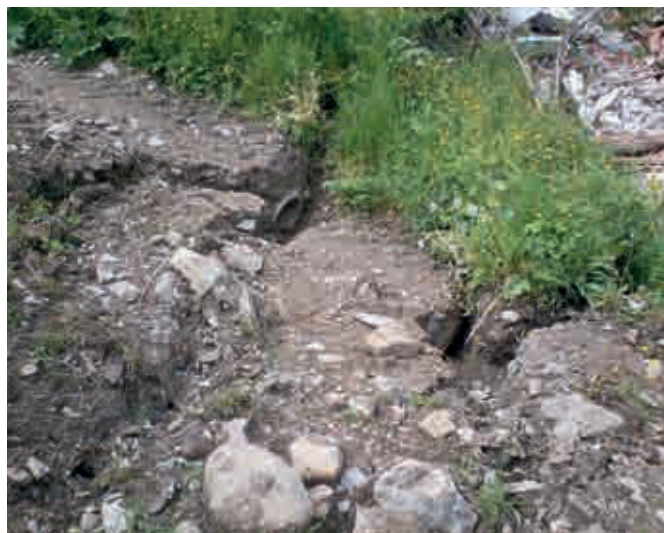
Foto 4 – Sauna (Comune di Corniglio): lesione di uno scarico fognario causato dal movimento franoso (maggio 2013, foto Molinari).

territoriale locale (Foto 4). Il concetto di cultura dell'uso del territorio risulta, tra l'altro, meglio correlabile al fattore "tempo", indicando con ciò la necessità che analisi ed effetti delle attività antropiche debbano essere valutate su una scala temporale diversa da quella umana (cosa difficile da attuare in fase di prevenzione).

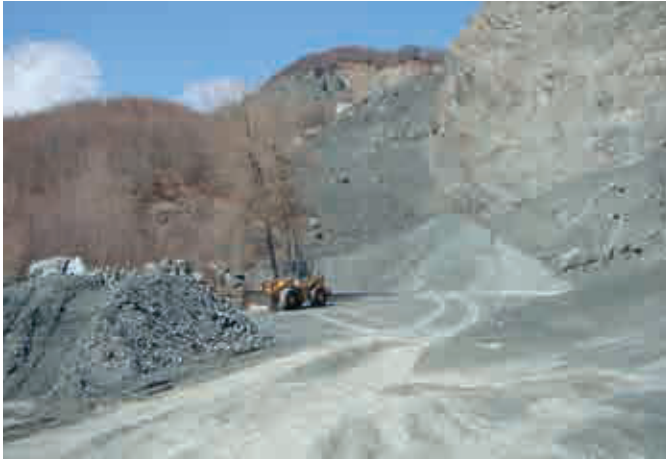
Foto 5 – Cava di ofiolti Groppo di Gora (Comune di Bardi): falda detritica gravitativa in formazione (Foto Pelosio)

Non vogliamo in tale contesto inoltrarci oltre su questo punto, che dovrebbe essere ampiamente conosciuto dai colleghi, se non ricordando che la fratturazione della compagine rocciosa porta, nel tempo, alla formazione di falde detritiche (gravitative, eluvio-colluviali, alluvionali, fluvio-glaciali) più o meno estese (Foto 5).

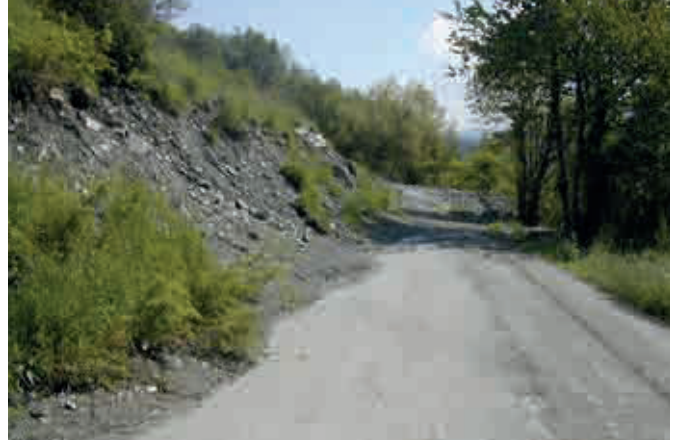
Foto 6 – Località Staiola (Comune di Corniglio): i depositi detritici gravitativi, quasi saturi, che stanno sormontando la S.P. 74 (giugno 2013, foto Pelosio).

Le coltri detritiche, se da un lato contribuiscono alla riduzione dell'acclività media dei versanti, e quindi ne agevolano lo sfruttamento ai fini agronomici e forestali, dall'altro ne accentuano l'instabilità a causa dell'instaurarsi al loro interno di falde idriche superficiali e/o profonde, che riducono la coesione interna dei terreni stessi e generano il dissesto, specie al verificarsi di condizioni pluviometriche "estreme" (Foto 6).

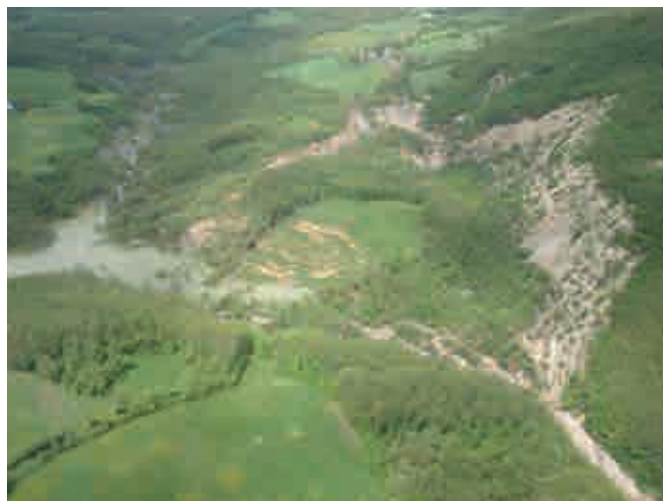
Foto 7 – Media Val Pessola (Comune di Varsi): la ripresa del dissesto progressivo ha occluso il corso del torrente e formato un lago di frana (maggio 2013, foto Ruffini).

Questo ha comportato non solo la profonda imbibizione e saturazione dei terreni e delle coltri detritiche superficiali, ma soprattutto un'infiltrazione in profondità delle acque meteoriche e di superficie, che spesso coinvolgono il substrato roccioso sottostante e più o meno fratturato, riattivando quindi alcuni fenomeni gravitativi quiescenti (come nel caso di Capriglio e Sauna), ovvero provocando nuovi dissesti (come nel caso della frana della Val Pessola) (Foto 7).

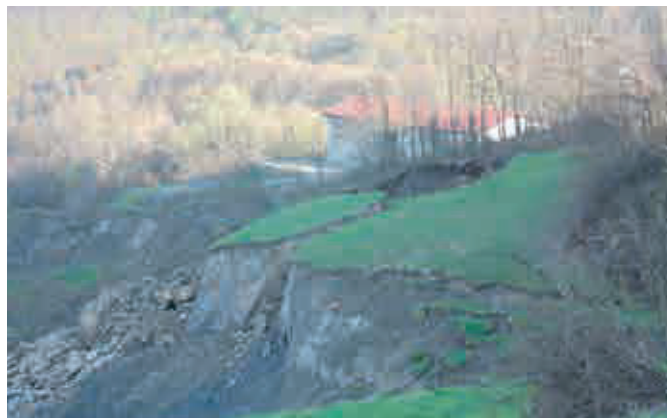
Foto 8a – Località Capriglio (Comune di Tizzano V.P.): scivolamento di un blocco calcareo (fratturato) sul substrato marnoso sottostante (aprile 2013, foto Pelosio).

- in corrispondenza dell'abitato di Capriglio, che rappresenta il punto più elevato della zona di distacco della frana (Foto 8a/b e 9) ed in cui il dissesto ha interessato direttamente e pesantemente il substrato roccioso fli-scioide;

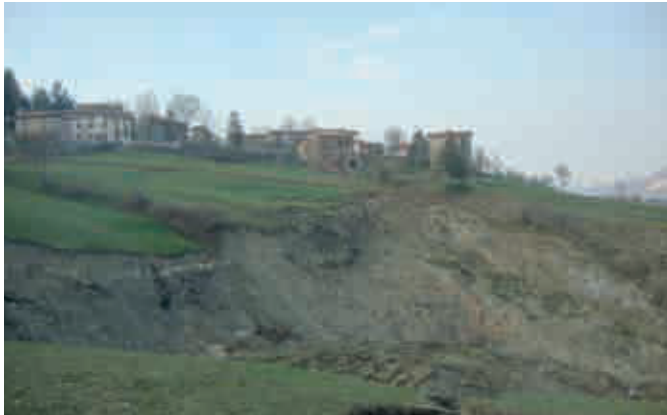
Foto 8b – Località Capriglio (Comune di Tizzano V.P.): affioramento di strati calcarei nella nicchia di distacco (aprile 2013, foto Pelosio).

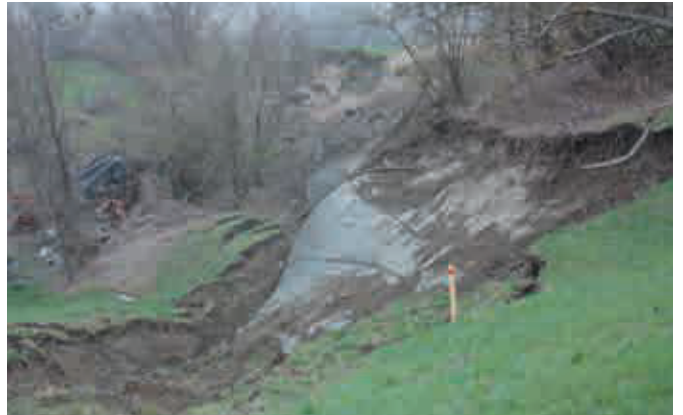
Foto 11 – Località Caneto (Comune di Tizzano V.P.): particolare di un piano (specchio di frana) di scivolamento su litologie marnose (aprile 2013, foto Pelosio).

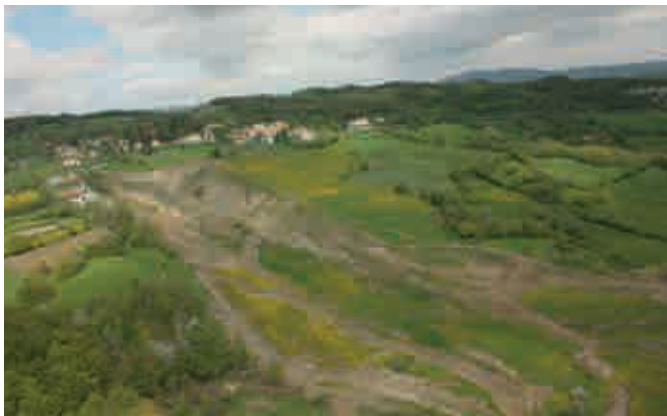
Foto 9 – Località Capriglio (Comune di Tizzano V.P.): panoramica della nicchia di distacco in prossimità del paese di Capriglio (maggio 2013, foto Castagnetti).

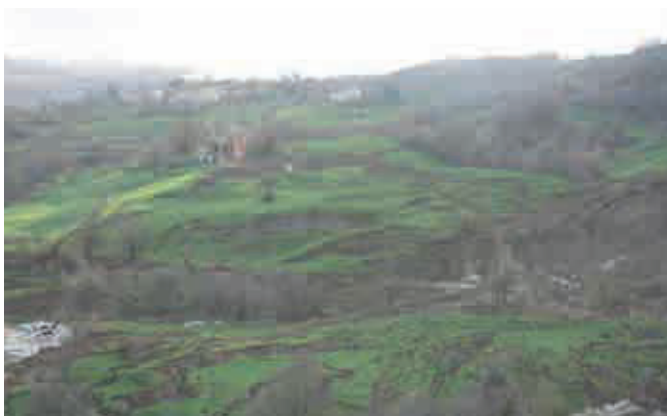
Foto 10 – Località Caneto (Comune di Tizzano V.P.): nicchie e piani di scivolamento multipli. Sullo sfondo l'abitato di Capriglio e sulla destra il capannone distrutto (aprile 2013, foto Pelosio).

- in corrispondenza della località Caneto, a monte dell'abitato di Pianestolla, nel quale il dissesto ha provocato la maggior parte dei danni (1 casa distrutta, 2 case evacuate e 1 capannone artigianale distrutto, interruzione

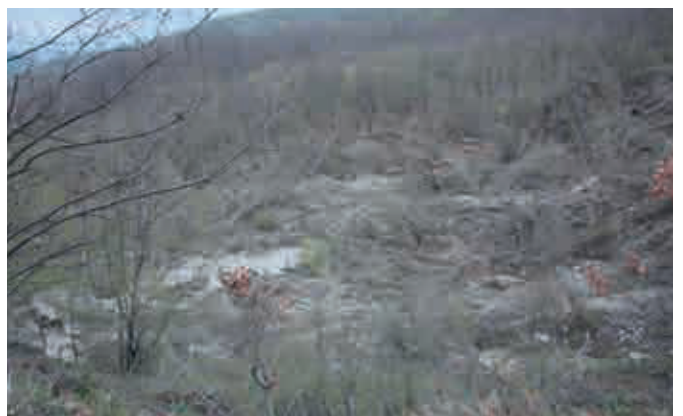
Foto 12 – Località Pratolungo (Comune di Tizzano V.P.): particolare del fronte di frana in avanzamento (aprile 2013). Da notare la grande quantità di alberi trascinati verso valle (Foto Pelosio).

- tra gli abitati di Pianestolla e Pratolungo, che rappresenta la grande zona di accumulo della frana e nella quale il dissesto sta provocando le alterazioni morfologiche ed altimetriche più significative alla vallata della Val Bardea (Foto 12-13a/b-14); nella sua fase di scivolamento verso valle, il corpo franoso ha qui raggiunto la velocità di oltre 30 metri al giorno (tra metà aprile e inizio maggio); in questo settore si ha bene l'idea della grande quantità di materiale messo in gioco dalla frana e quindi delle problematiche attese più a valle (ponte di Antria), specie per la diffusa presenza di alberi abbattuti e sradicati all'interno del corpo in movimento;

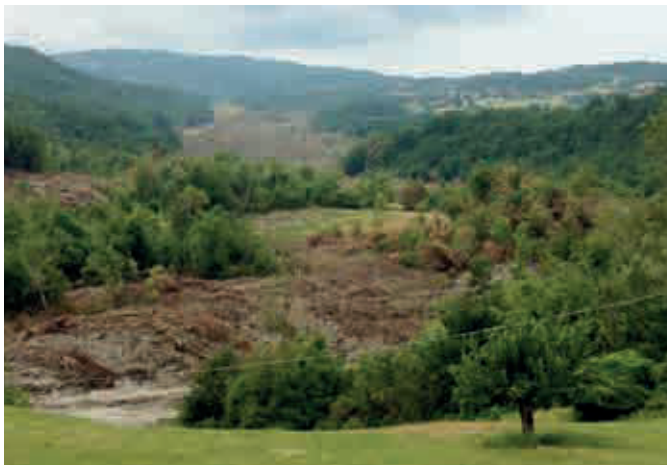
Foto 13b - Località Ponte Antria (Comune di Tizzano V.P.): vista dal ponte sulla S.P. 665R Massese del piede e del corpo di frana in avanzamento (giugno 2013, foto Ruffini).

- a valle di Pratolungo, che rappresenta il piede in lento ma costante avanzamento della frana; il dissesto assume in questo tratto la tipica connotazione di una colata, a dimostrare la grande quantità di acqua ancora presente all'interno dei depositi detritici (Foto 13a/b e 14); la Val Bardea tende in questo tratto a restringersi, costringendo la colata a rallentare la propria velocità di avanzamento; il restringimento ed il conseguente marcato innalzamento del corpo di frana, hanno tuttavia innescato dissesti sui versanti laterali, specie in sponda destra; data anche la grande presenza di alberi abbattuti e trascinati dal dissesto, sussistono seri rischi per la stabilità del ponte sulla S.P. 665R Massese in località Antria; ad oggi il piede di frana è a circa 70 metri di distanza dal ponte di Antria.

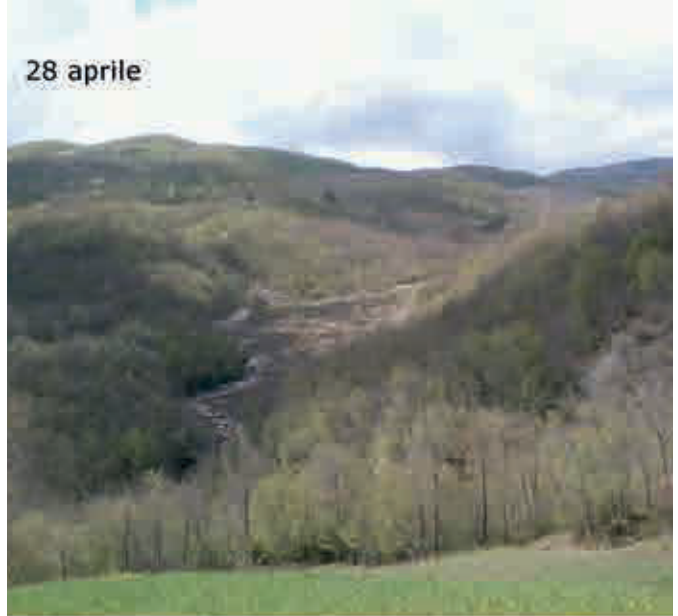
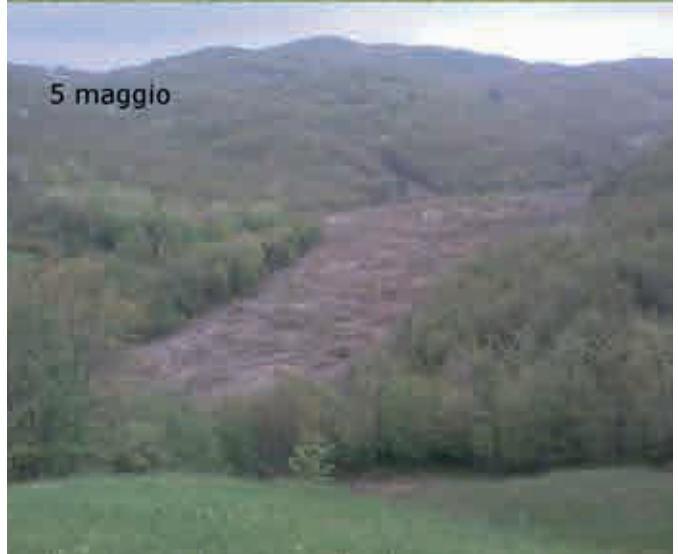
28 aprile

5 maggio

Foto 14 - Località Madurera (Comune di Tizzano V.P.): il rapido (circa una settimana) riempimento della vallata del T. Bardea ad opera dei depositi gravitativi provenienti da monte (foto Molinari).

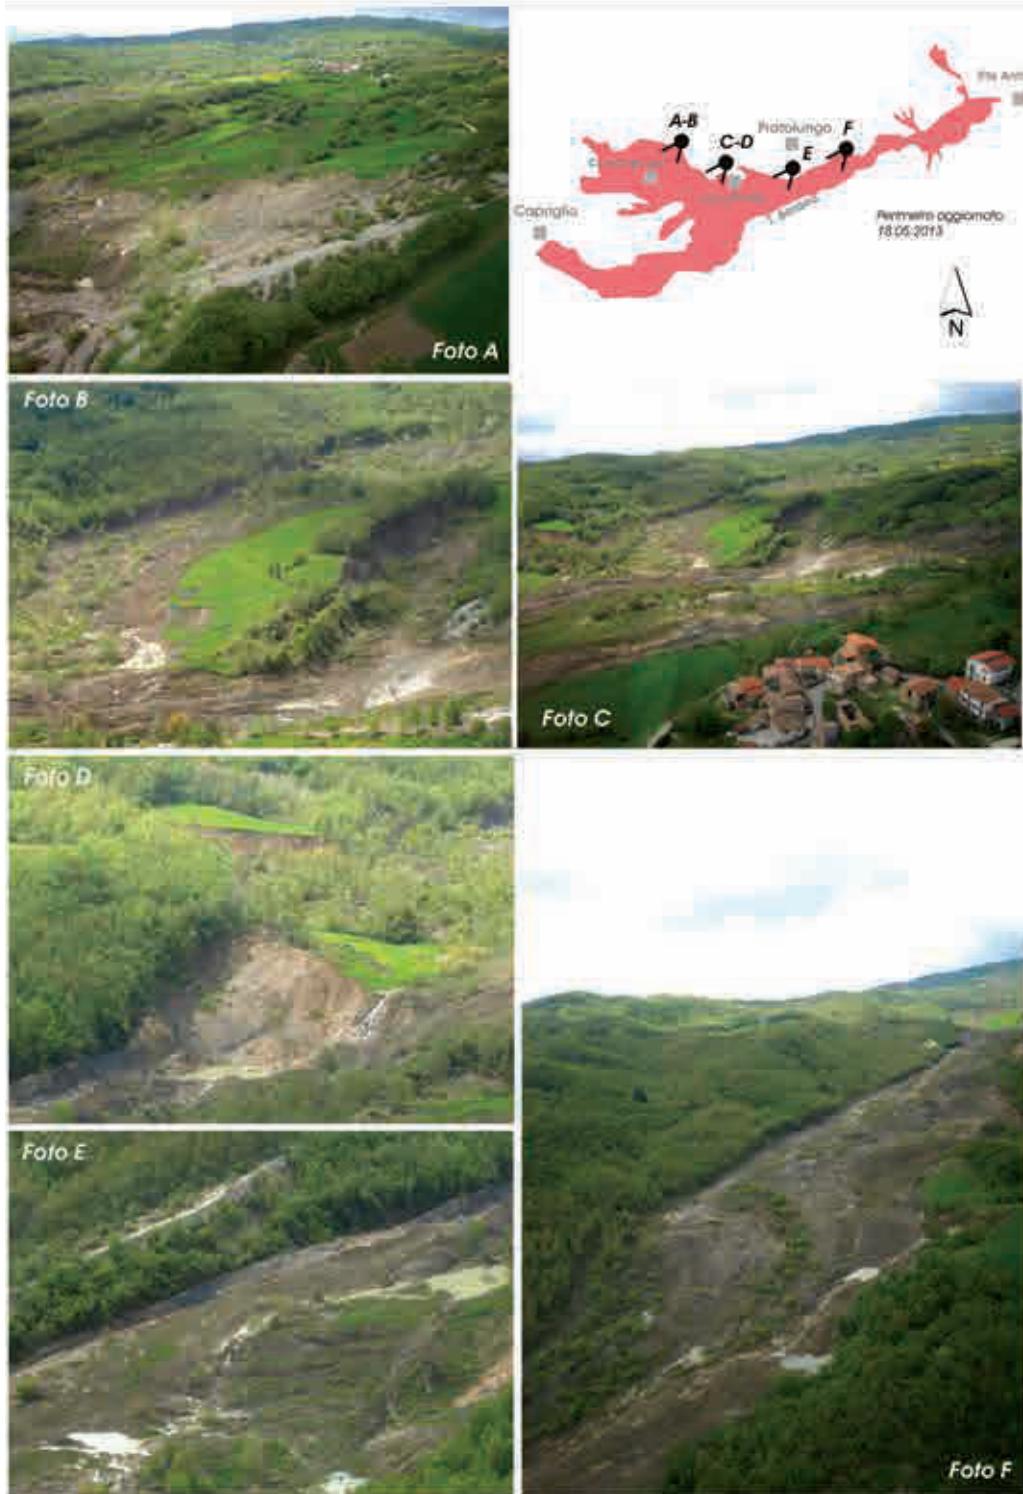
Figura 8 - Descrizione fotografica del movimento franoso di Capriglio, ripresa dall'elicottero del CFS (12 maggio 2013) (Foto Ruffini).

Una panoramica dei dissesti della Val Bardea, con riprese aeree effettuate durante il volo con elicottero del Corpo Forestale dello Stato del 12 maggio 2013, è riportata nella Figura 8.

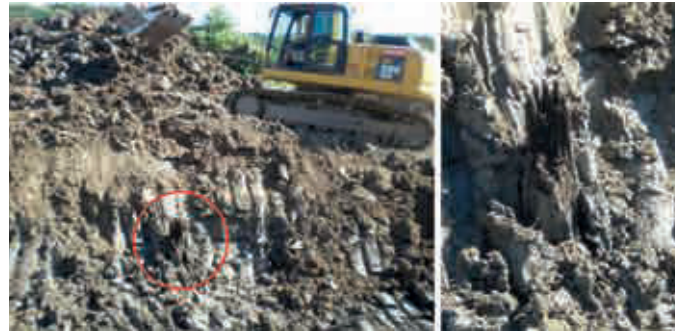
Foto 15a - Località Sauna (Comune di Corniglio): il ritrovamento di alcuni frammenti lignei all'interno del corpo di frana (foto Ferrari).

L'estensione di queste coltri detritiche suggerisce che la vallata è stata a più riprese interessata da frane e dissesti di notevole importanza, come riportato e conosciuto nelle cartografie di settore esistenti (Figura 10). Alcuni toponimi (località "La Frana", "Monte delle Lame", "I Laghi") riportati nelle cartografie storiche e nella CTR, ricordano infatti di come la vallata sia stata sconvolta in un recente passato (circa all'inizio dell'800) da una grande frana, che allora come oggi aveva solo lambito il nucleo abitato storico. D'altra parte, la stessa Chiesa parrocchiale e l'annesso cimitero, oggi posizionati a sud dell'abitato, erano in origine edificati a valle di Sauna e sono stati distrutti dalle frane attorno alla metà del '600. Una riprova della periodicità plurisecolare della frana di Sauna potrebbe essere confermata dall'analisi di alcuni frammenti lignei ritrovati durante alcuni scavi per la realizzazione di drenaggi superficiali in località "I Laghi" e presumibilmente provenienti da alberi coinvolti e sepolti

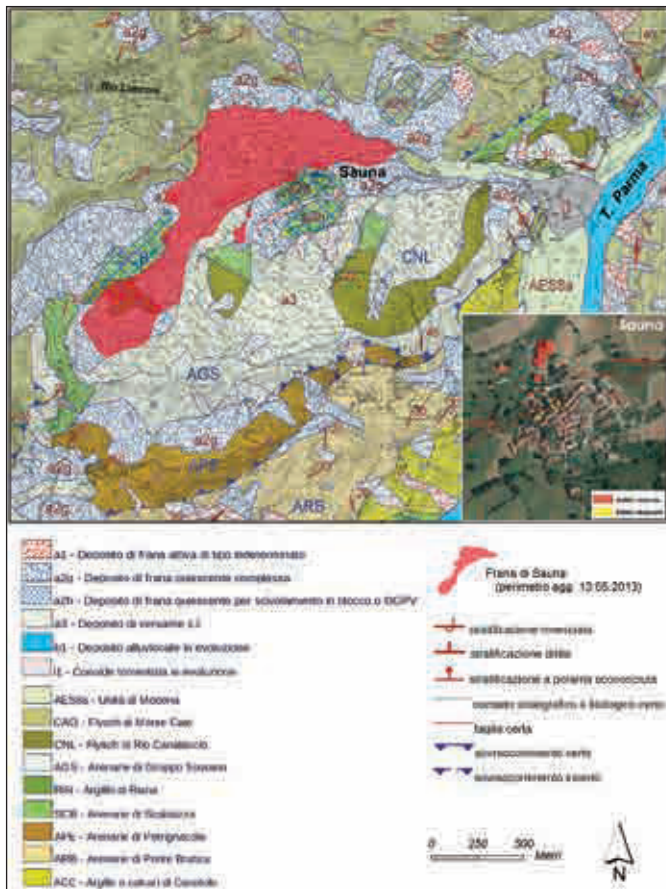
Figura 9 - Assetto geologico e geomorfologico della medio-alta valle del Rio Lucconi. (Fonte Geologia: Regione Emilia-Romagna, Cartografia WebGis, dati pubblicati in rete. Rilievo geomorfologico: Servizio Pianificazione Territoriale della Provincia di Parma).

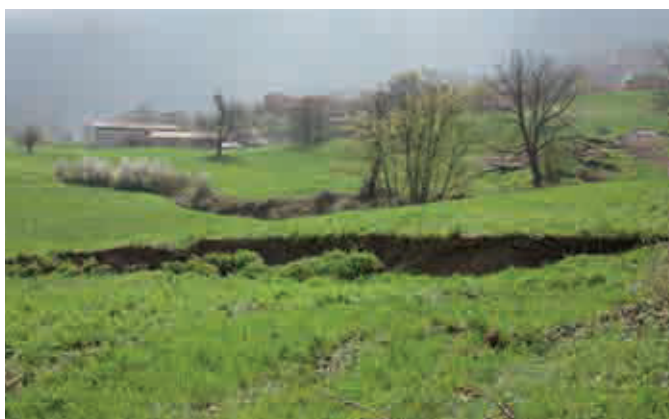
Foto 16 - Località Sauna (Comune di Corniglio): vista di parte del versante in dissesto, in movimento verso il Rio Lucconi. Il paese è visibile sullo sfondo (metà aprile 2013, foto Molinari).

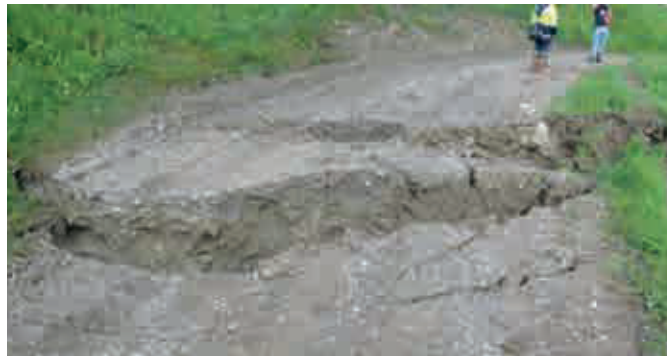
Foto 17 - Località Sauna (Comune di Corniglio): il coinvolgimento nel dissesto dell'abitato è stato preannunciato dall'apertura di profonde crepe lungo le strade vicinali soprastanti il paese (fine aprile 2013, foto Triches).

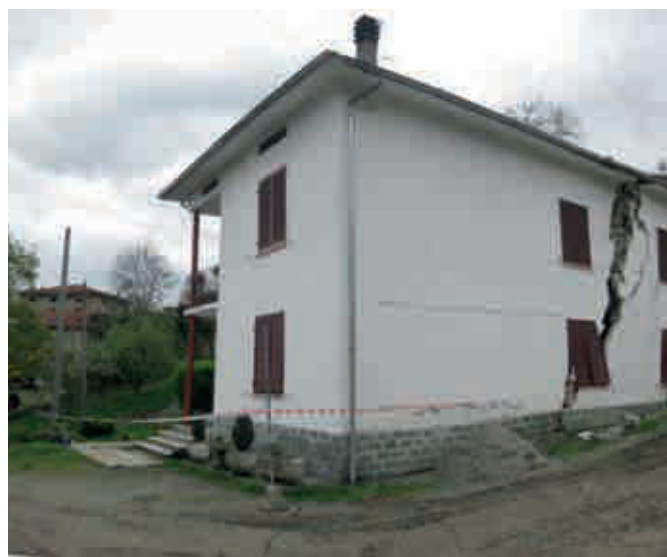
Foto 18 - Località Sauna (Comune di Corniglio): una delle abitazioni danneggiate dalla frana, qualche ora prima del suo abbattimento definitivo (fine aprile 2013, foto Triches).

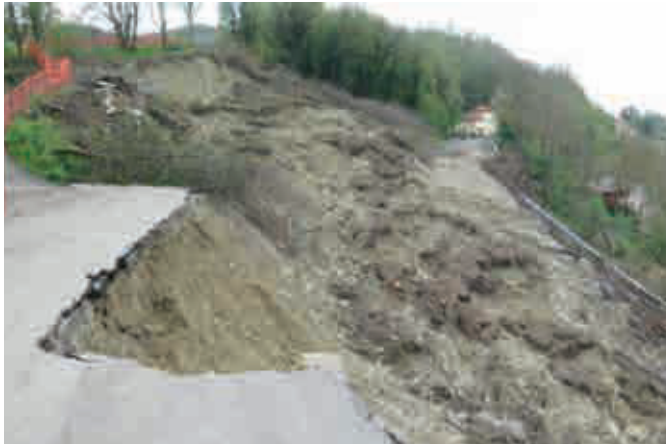
Foto 19 - Località Boschetto (Comune di Tizzano V.P.): vista della frana dal lato di monte (fine aprile 2013, foto Triches).

Come per i dissesti precedentemente descritti, anche la frana di Boschetto ha iniziato a manifestarsi all'inizio di aprile 2013, sotto forma di profonde crepe e fratture lungo la strada Massese, per poi rapidamente evolversi tra il 6 ed il 7 aprile nel cedimento dell'intero versante soprastante e sottostante l'arteria stradale (Foto 19 e 20). Il cedimento ha comportato, oltre all'inevitabile interruzione della S.P. 665R, franata per un fronte di circa 140 me-

tri (Foto 19), l'evacuazione di sei abitazioni della frazione immediatamente più prossime al dissesto. Una di queste abitazioni, quella posta a valle della strada provinciale, è gravemente lesionata dal dissesto ed è stata dichiarata inagibile, mentre le altre sono tuttora precauzionalmente evacuate e sottoposte a continuo monitoraggio. Come accennato in precedenza, l'impatto più rilevante e urgente determinato dalla frana di Boschetto è stata l'interruzione della S.P. 665R Massese, arteria di fondamentale importanza per i collegamenti tra la città e l'alta Val Parma, oltre che con la Provincia di Massa Carrara e la Garfagnana (attraverso il Passo del Lagastrello). L'urgenza e l'impellenza di ripristinare la viabilità provinciale interrotta ha portato la Regione Emilia-Romagna e la Provincia di Parma a finanziare la realizzazione di un by-pass provvisorio della lunghezza di circa 1,5 Km. nella parte superiore del versante franato, del costo preventivato di circa 900.000 euro.

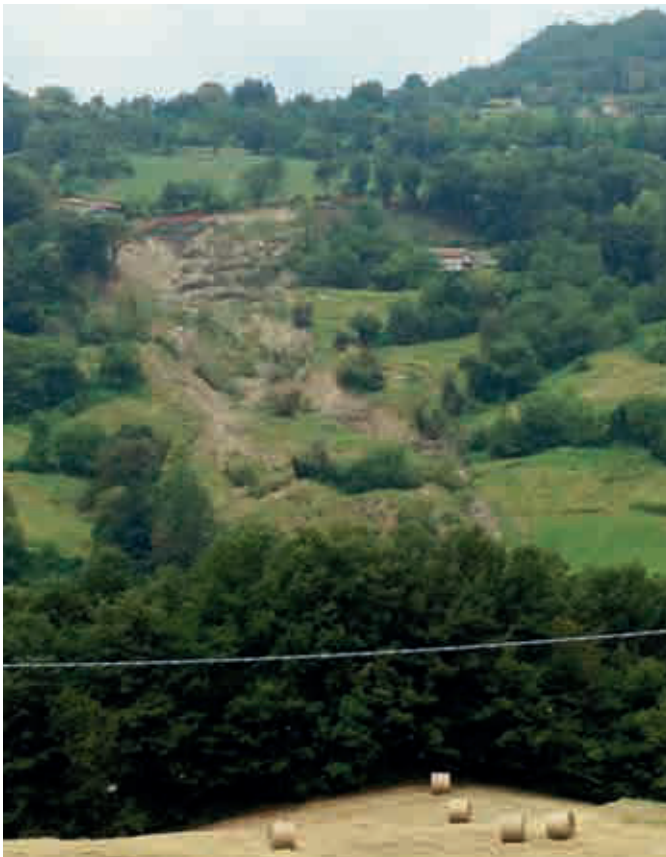
Foto 20 - Località Boschetto (Comune di Tizzano V.P.): vista della frana dal versante opposto (giugno 2013, foto Ruffini).
