Verifica di una area in dissesto, in località Scavolino (RN), condotta in conformità al Piano Stralcio per l'Assetto Idrogeologico (PAI) dei Fiumi Marecchia e Conca

Gabriele Stefani¹, Tiziana D'Angeli²

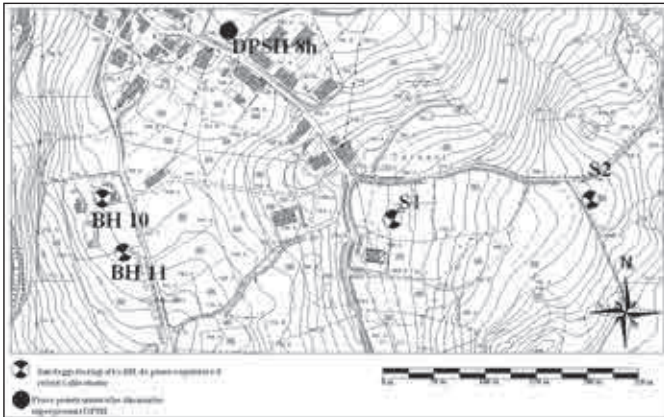
figura 6 – Ubicazione indagini geostatiche

L'area d'indagine geognostica è situata all'interno di una depressione morfologica delimitata a valle e a monte da affioramenti calcareo marnosi fig. 6.
