Analisi di dettaglio della pericolosità geomorfologica del borgo medievale di Riola di Labante (Appennino Bolognese)

Doriano Castaldini¹, Alessandro Ghinoi², Alessandro Maccaferri²

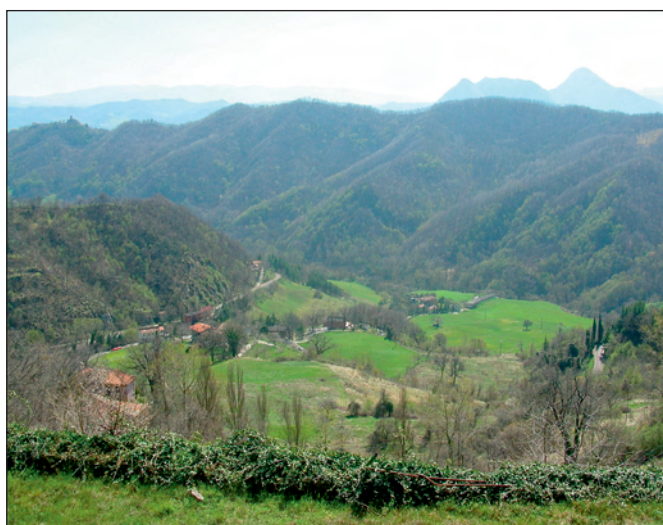
Figura 3: panoramica dal borgo medievale in direzione sud. In primo piano la frana di Abbazia di Labante, al cui piede scorre il Torrente Aneva.

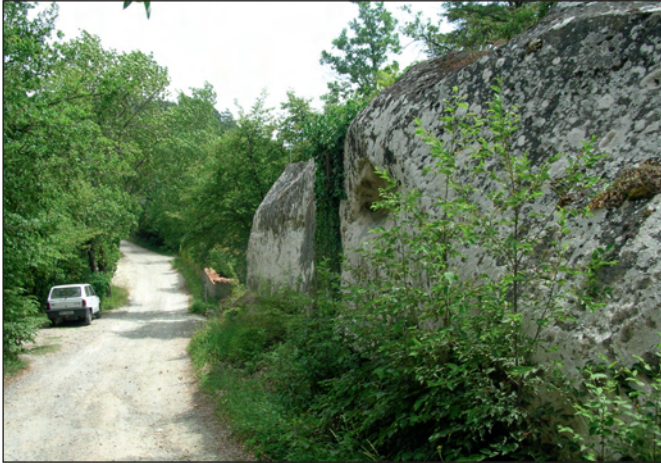
Figura 7: S. Affioramento della litozona arenacea-pelitica del Membro di Anconella.

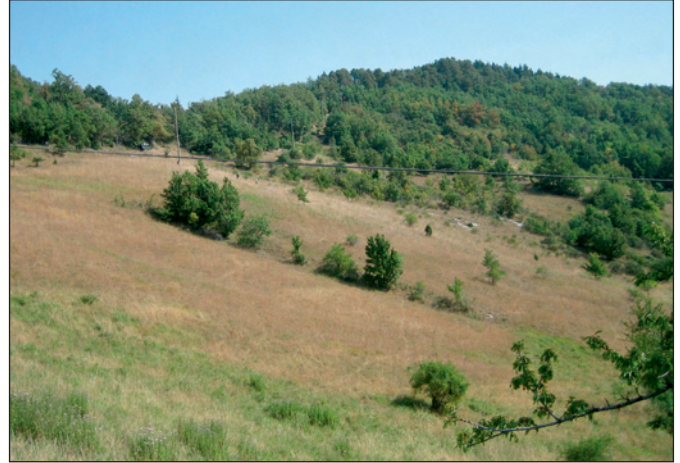
Figura 8: versante corrispondente a superficie strutturale, a NE del borgo medievale.

Il versante a NE di Riola di Labante, nel tratto che va, all'incirca, da località "la Casella" a località "il Casone", è una superficie strutturale, determinata cioè dall'assetto locale degli strati arenaceo-pelitici del Membro di Anconella, coincidente con quello della superficie topografica (figura 8).

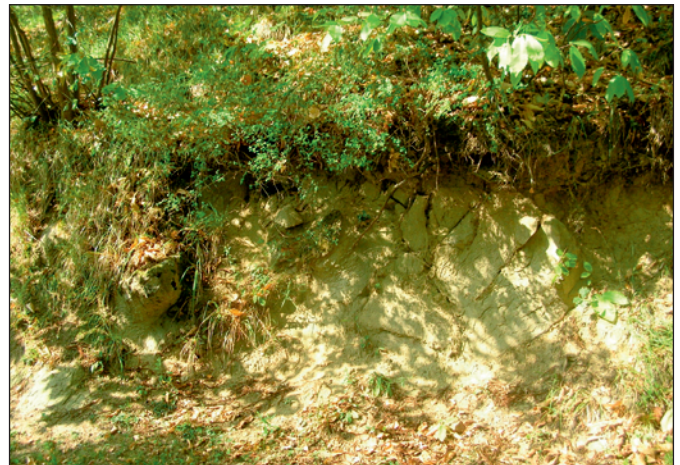
Figura 9: Depositi detritici di versante composti, almeno in superficie, da blocchi arenacei di diametro anche metrico.

Per estensione, i depositi gravitativi più diffusi nell'area circostante il borgo di Riola di Labante sono costituiti da clasti prodotti dalla disgregazione chimico-fisica dei litotipi arenitici affioranti e mobilizzati lungo i versanti, principalmente in seguito a processi di crollo, ribaltamento e rotolamento (figura 9).

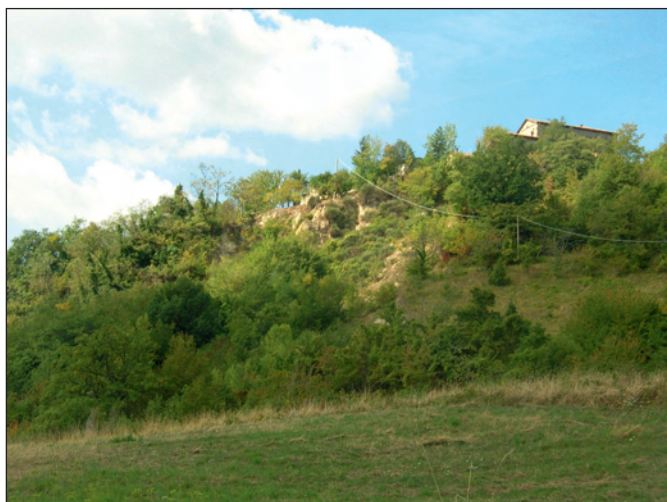
Figura 10: Dettaglio della scarpata della frana di Ribecco. Da notare i prismi rocciosi distaccati lungo superfici sub-verticali.

In dettaglio, uno scivolamento rotazionale in roccia è stato individuato sul versante sud-orientale di Ribecco (Frana di Ribecco). Nella parte sommitale del pendio, a pochi metri dalle case, sono visibili prismi rocciosi parzialmente distaccati dall'affioramento lungo superfici sub-verticali da cui possono originarsi crolli e scivolamenti rotazionali (figura 10).

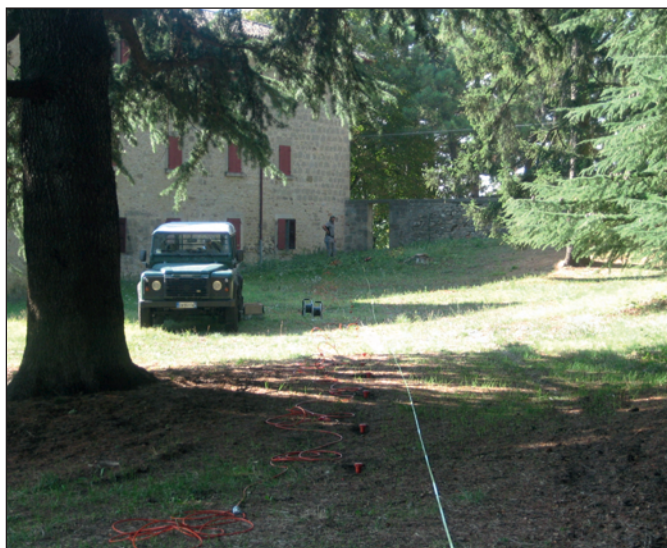
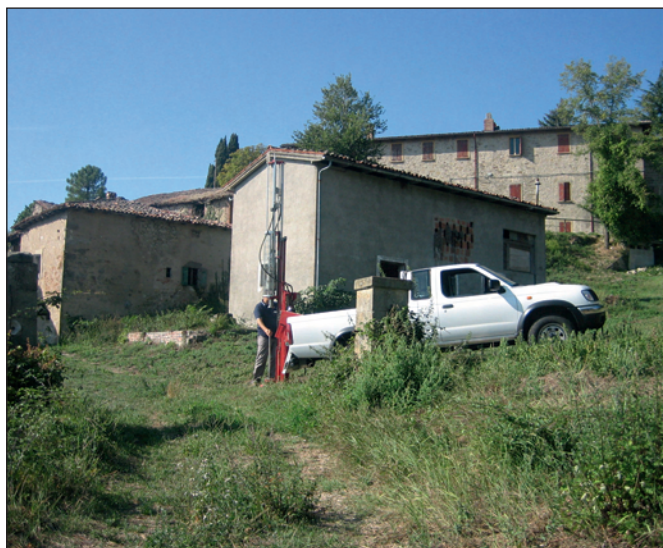
Figure 12a e 12b: Stendimento sismico a sinistra, e prova penetrometrica, a destra, nell'area adiacente il borgo medievale di Riola di Labante.

tali prove evidenziano spessori maggiori di copertura alla roccia in posto, molto probabilmente riconducibili in parte ad una maggiore alterazione della stessa e in parte a motivi morfologici, che hanno determinato una maggiore deposizione del terreno detritico di superficie (figura 12a e 12b).

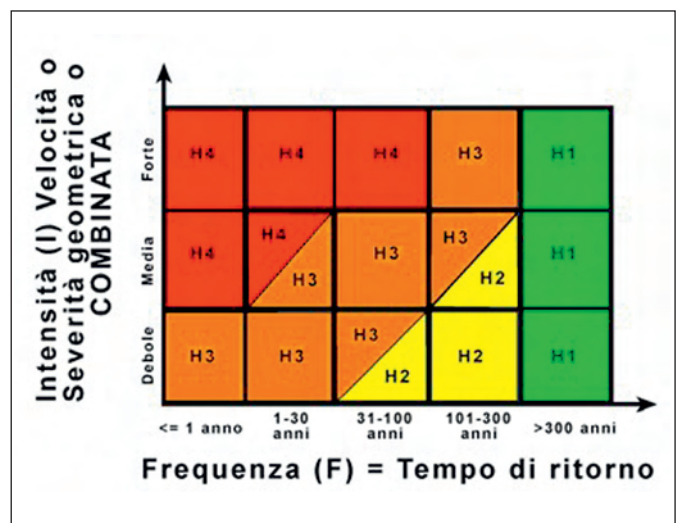
Grafico A: Matrice di valutazione della pericolosità da frana (da Panizza et al., 2004). H4 = molto elevata; H3 = elevata; H2 = media; H1 = residua.
