# Modalità di coltivazione e sistemazione di una cava di versante per l'estrazione di arenarie quarzoso-feldspatiche

**Andrea Dolcini\*** **Claudio Cerchiari\*\***

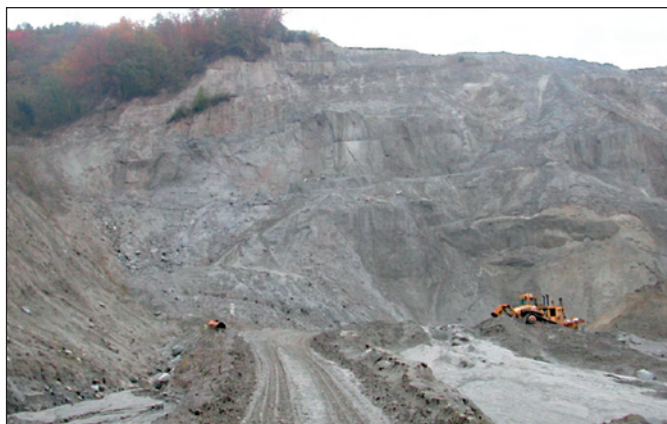
**Foto 1:** Panoramica del settore orientale del fronte di scavo (nov 2004), lungo il quale passa la sezione 1.

Fig. 2, Fig. 3) (Foto 1 - 2). Per la definizione di alcuni parametri si è fatto riferimento ad un rilevamento geomeccanico condotto nell'ambito della Convenzione di ricerca tra la Provincia di Bologna e il Dipartimento di Scienze della Terra e Geologico-Ambientale dell'Università degli Studi di Bologna dal titolo "Caratterizzazione geomeccanica delle Arenarie di Loiano ai fini della stabilità dei fronti di scavo" (Gennaio 2001).

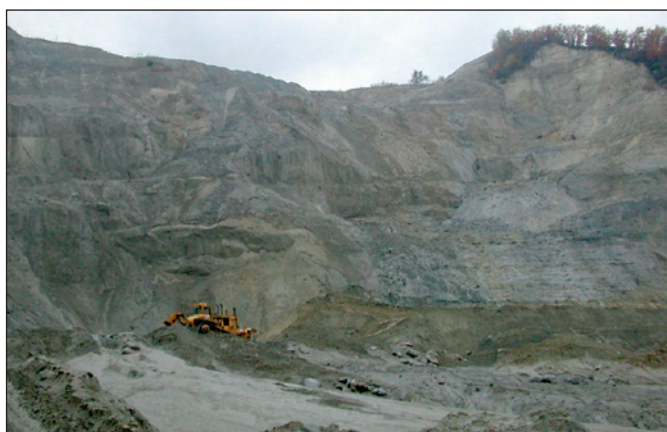
**Foto 2:** Panoramica del settore centro-occidentale del fronte di scavo (nov 2004), lungo il quale passa la sezione 2.

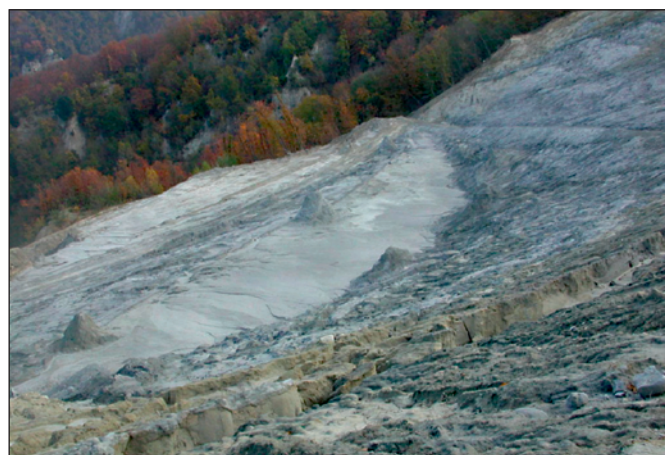
**Foto 3:** Sistema di giunti strutturali ad andamento subverticale - il fronte di scavo ha una geometria condizionata (detensionamento).

In sintesi l’ammasso roccioso affiorante nell’area di cava è caratterizzato dalla presenza di tre famiglie di discontinuità, costituite dalla stratificazione (S) sub-orizzontale ( $10^\circ-15^\circ$ ) e da due sistemi di giunti (J1 e J2) subverticali ( $81^\circ-88^\circ$ ). (Foto 3 – 4 – 5)

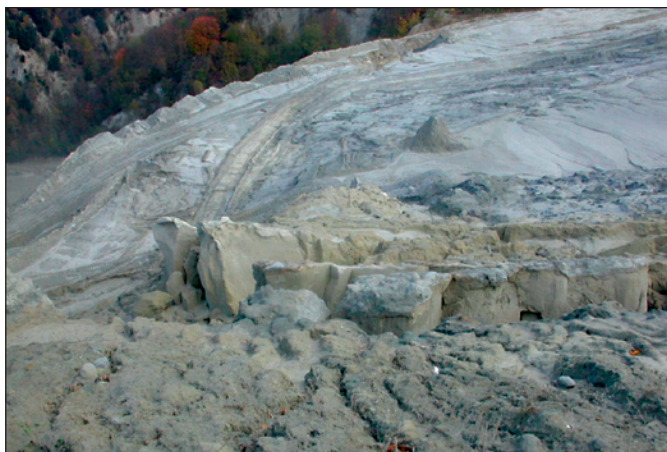
**Foto 4:** Cunei instabili - particolare.

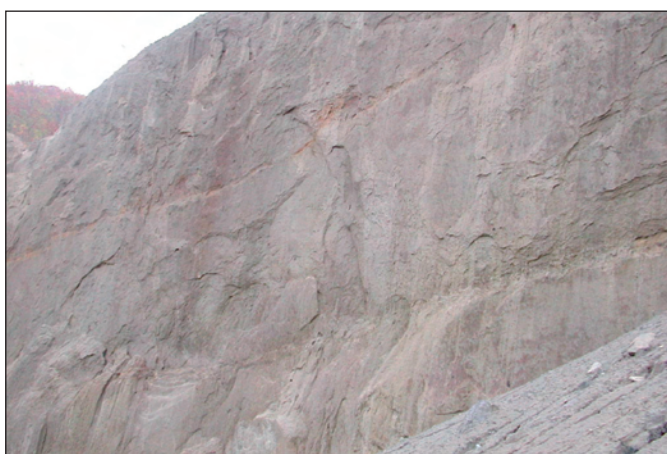
**Foto 5:** Fronte subverticale - lo scavo ha assecondato l'assetto di un giunto strutturale.

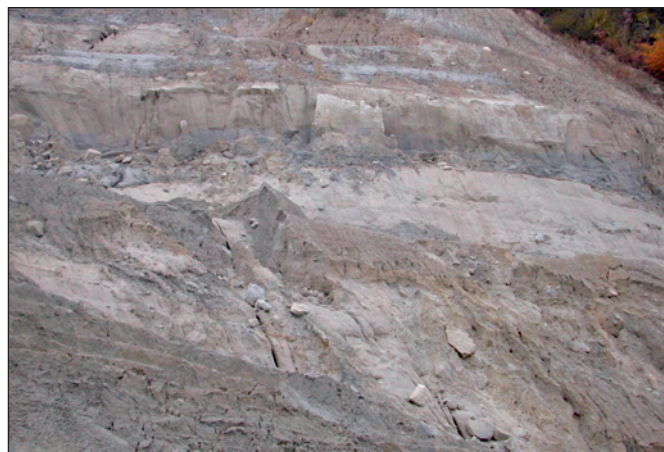
**Foto 6:** Intercalazione pelitica di color grigio-nerastro.

Il giacimento è rappresentato da molasse medio-grosolane e medio-fini costituenti potenti bancate arenacee, debolmente cementate, di colore grigio-biancastro; sono presenti, anche se non frequenti, intercalazioni di letti pelitici grigio-nerastri di spessore da centimetrico a decimetrico con laminazione parallela alla superficie di strato. (Foto 6)

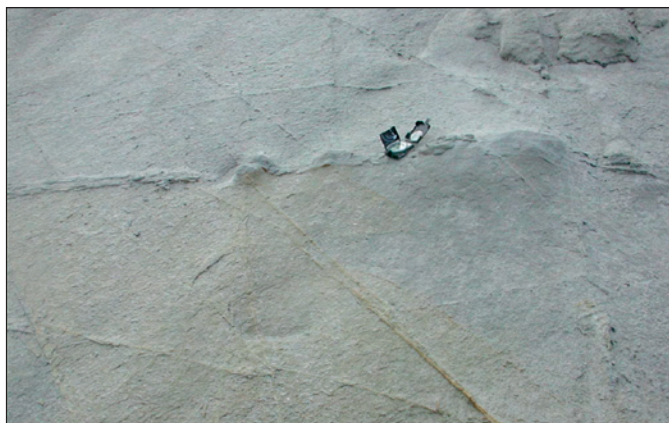
**Foto 7:** Arenaria interessata da un fitto reticolo di fratture secondarie, spesso riempite da materiali diagenetici

Nel nostro caso le resistenze disponibili lungo i letti pelitici sono più prossime a quelle di stato critico che a quelle di picco, sia per la laminazione interna delle peliti sia per la presenza delle discontinuità sub-planari date dai piani di strato. (Foto 7 - 8)

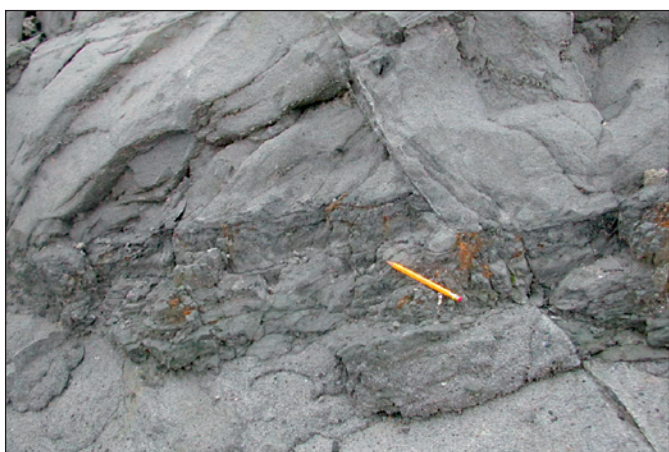
**Foto 8:** Letto pelitico di spessore decimetrico dislocato da una microfaglia.

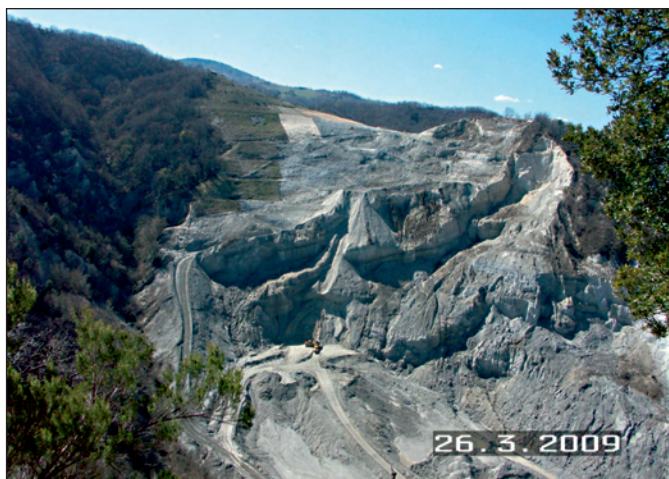
**Foto 9:** Panoramica del fronte di scavo e dell'aia di carico (mar 2009).

La coltivazione progettata ha avuto come priorità quella del miglioramento delle condizioni di stabilità e di sicurezza dell'area di cava, precedentemente caratterizzata in alcune porzioni del fronte da fenomeni di dissesto determinati dalle particolari condizioni geologico-strutturali e dalle pendenze del versante (Foto 9).

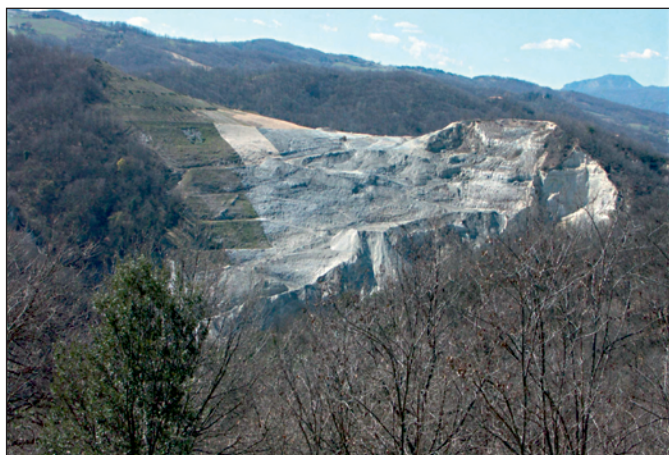
**Foto 10:** Panoramica della parte superiore del fronte di scavo

tuale fronte è rimasta pressoché invariata dal punto di vista morfologico (Foto 10).
