# Rapporto sulle frane attivate in Emilia-Romagna nel periodo Novembre 2013 / Marzo 2014

di Marco Pizziolo<sup>1</sup>, Giovanna Daniele<sup>1</sup> e Mauro Generali<sup>2</sup>

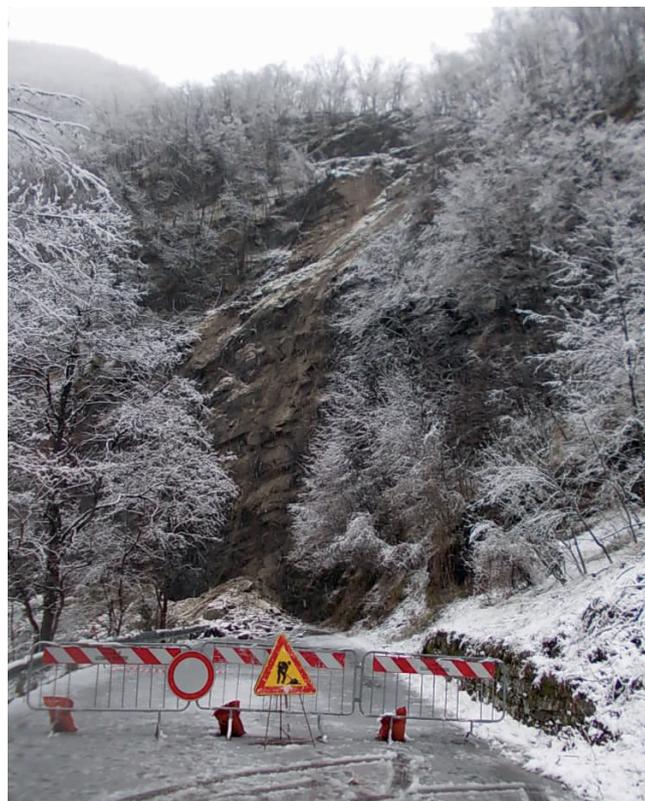
FIGURA 5 – Panoramica sulla frana di Pianaccio- Lizzano in Belvedere (BO) (foto gentilmente concessa da Anna Rita Bernardi)

Per quanto riguarda il gruppo a), si tratta di frane che per dimensioni ed estensione interessano porzioni di versante significativamente più estese dell'ambito stradale, spesso coinvolgendo terreni sia a monte che a valle dei manufatti stradali. Sono le frane "propriamente dette" e, in questi casi, le strade stesse appaiono oggetti passivi nei confronti del dissesto o, quantomeno, la loro influenza sull'innescò dello stesso potrebbe anche essere trascurabile. Esempi di situazioni di tipo a) sono: la strada Comunale di Pianaccio, in Comune di Lizzano in Belvedere (BO), coinvolta in una frana complessa con meccanismo di scorrimento – crollo (FIGURA 5), e la Strada Comunale di Boceto in comune di Borgo val di Taro (PR).

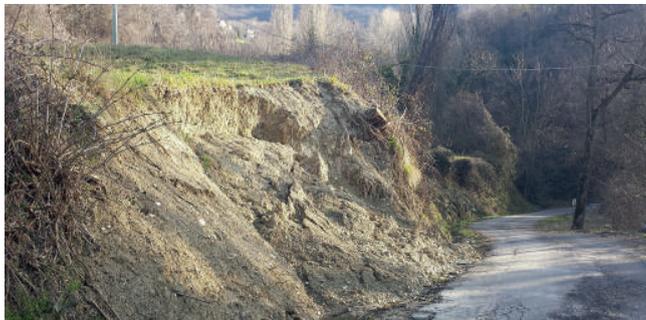
FIGURA 7 – Situazione di tipo b) in Comune di Calestano (PR), senza interruzione stradale (foto gentilmente concessa dal Comune di Calestano)

Le frane di tipo b) sono riferibili a movimenti di versante che interessano la porzione a monte del piano stradale, limitatamente alla controripa rimodellata in fase di costruzione della sede stradale e alle aree immediatamente adiacenti (FIGURA 7 – 8).

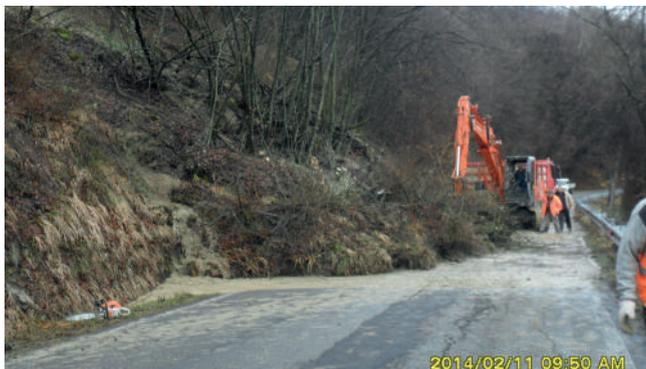
FIGURA 8 – Situazione di tipo b) in località l'Angela, SP 80 di Scurano, in Comune di Neviano degli Arduini (PR), con interruzione completa (anche se temporanea) del transito per invasione di terra e detrito (foto gentilmente concessa dalla Provincia di Parma)

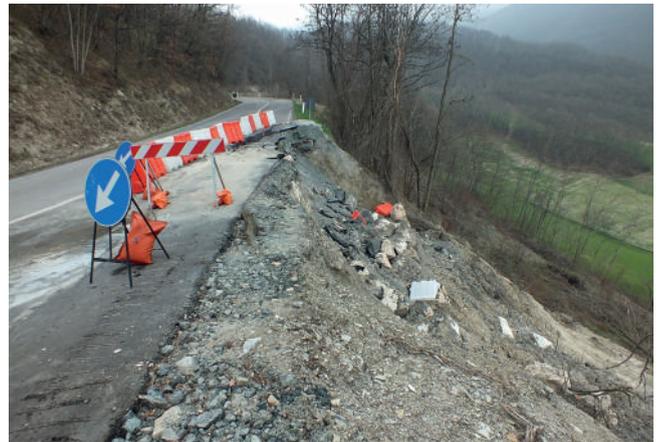
FIGURA 9 – Situazione di tipo c) che interessa la SP 15 Calestano –Berceto (PR), con coinvolgimento parziale della carreggiata. Per sicurezza la strada è rimasta interrotta per circa un mese tra Febbraio e Marzo 2014

La risoluzione di questi fenomeni prevede, quali interventi minimi, l'asportazione del materiale accumulato sulla strada, ma nei casi in cui si preveda una possibile estensione o evoluzione del fenomeno, possono essere accompagnati dalla realizzazione di opere di sistemazione e/o di difesa (reti, gabbionate, muri di sostegno, ecc.). Le frane di tipo c) si riferiscono direttamente a corpi stradali che franano e coinvolgono solo parzialmente i versanti sottostanti o, più raramente, sovrastanti. In genere questi fenomeni interessano solo la corsia di valle della strada (FIGURA 9-10-11), che spesso è costruita su mate-

riali di riporto con modeste caratteristiche geotecniche del materiale sciolto che, unite alla spesso elevata inclinazione del versante a valle, ne favoriscono il dissesto. Le frane che si originano in queste situazioni tendono a coinvolgere perlopiù solo la parte di strada costruita sul riporto, provocando il restringimento della carreggiata e/o, nel caso non si tema un'ulteriore retrogressione del fenomeno, imponendo la circolazione a senso unico alternato. In caso contrario la strada viene generalmente chiusa per un periodo più o meno lungo a seconda che si preveda o meno la realizzazione di opere di sostegno della scarpata sottostante, su cui ricostruire la porzione asportata del manufatto stradale. Non mancano comunque casi in cui entrambe le corsie vengano interessate e la strada venga così completamente interrotta. Non è possibile elencare con precisione il numero di tali fenomeni, ma si tratta sicuramente delle tipologie più frequenti, che hanno interessato centinaia di strade nel periodo Novembre 2013 – Marzo 2014. Nelle immagini di seguito vengono illustrate, come esempio, alcune situazioni relative alle frane dei gruppi b) e c), ordinate in base alla severità degli effetti sulla viabilità, che variano dalla invasione parziale di detrito, alla completa ostruzione per il tipo b), e dalla lesione della semicarreggiata a valle, alla completa interruzione per il tipo c).

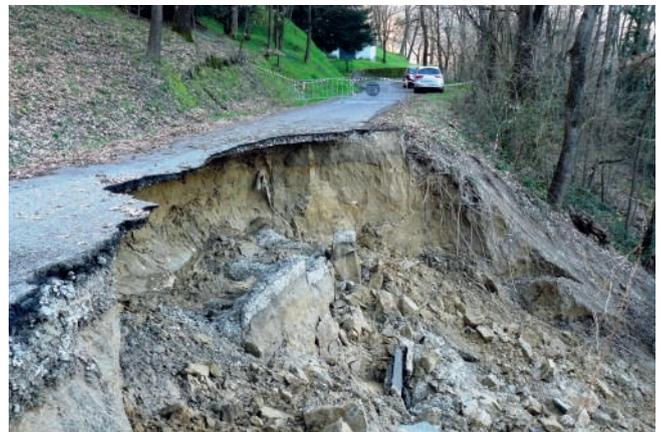
FIGURA 10 – Situazione di tipo c) in Comune di Monzuno (BO), con interruzione totale della viabilità

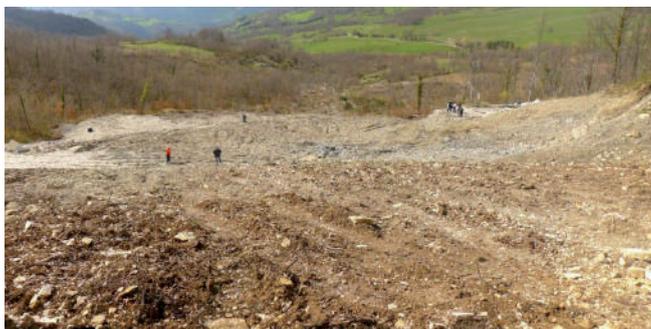
FIGURA 14 - Vista della frana dal coronamento: la sede stradale è stata completamente asportata dal movimento

L'ultima riattivazione, che ha generato uno spostamento della massa franata di vari metri, ha completamente distrutto la sede stradale (FIGURA 14). Il movimento, pur rallentando, è proseguito anche nelle settimane successive. Il fenomeno franoso si è impostato su terreni appartenenti alle Argille Varicolori (AVV) del Domino Ligure, ed è classificabile come complesso: costituito dalla coesistenza di scorrimenti nella parte alta che evolvono in colate di fango e detrito nella parte medio – bassa. La frana (FIGURA 15) ha una lunghezza di circa 350 m e uno spessore, desunto da prove geognostiche effettuate dal Servizio Tecnico di Bacino Romagna, di 6-9 m.

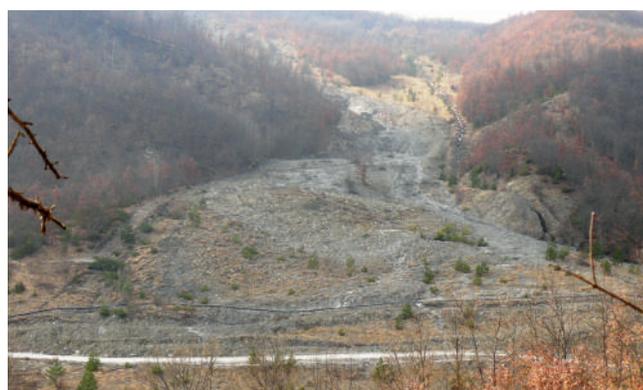
FIGURA 17 - Immagine del piede della frana di Sassi Neri. Si notano la strada comunale, l'acquedotto comunale, esposto in superficie per evitare lesioni dovute al movimento franoso e in alto a destra il ramo settentrionale della frana oggetto in passato di sistemazioni idrauliche superficiali

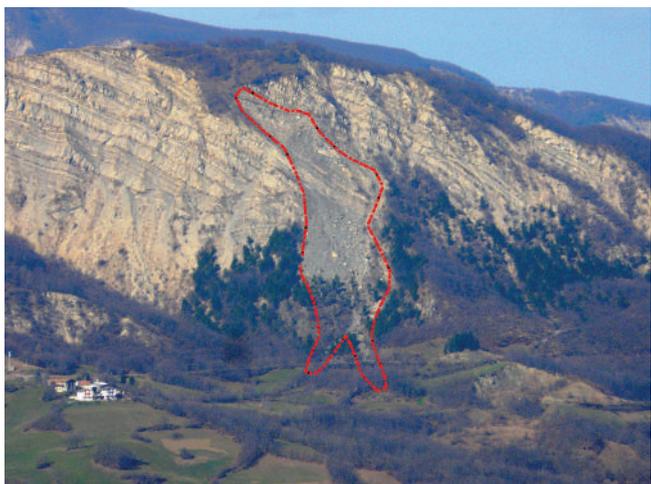
FIGURA 19 - Immagine panoramica della parete e della frana di Monte Penna

I fenomeni di distacco sono proseguiti per alcuni giorni. Le cause del distacco vanno ricercate nello stato di severa deformazione e fratturazione della roccia oltre che nelle precipitazioni che hanno favorito l'aumento delle pressioni interstiziali, sebbene le piogge del periodo immediatamente precedente non fossero state particolarmente intense.

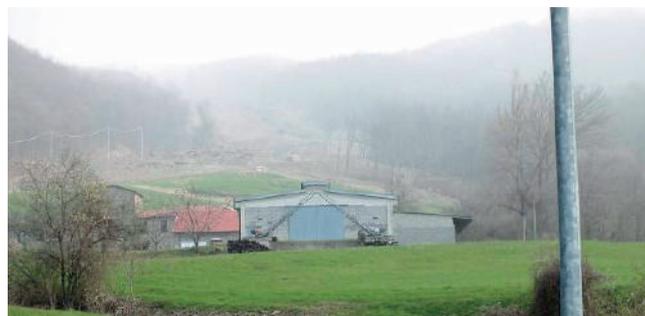
FIGURA 21 - Vista del piede della frana di Torre Chiastre; in primo piano l'omonima località, posta pochi metri a valle del piede della riattivazione

La frana di Torre Chiastre è ubicata in parte in Comune di Berceto ed in parte in Comune di Calestano. Fra il 12 ed il 13 Gennaio si è riattivata una porzione dell'accumulo preesistente nei pressi della località Cà Piovolo,

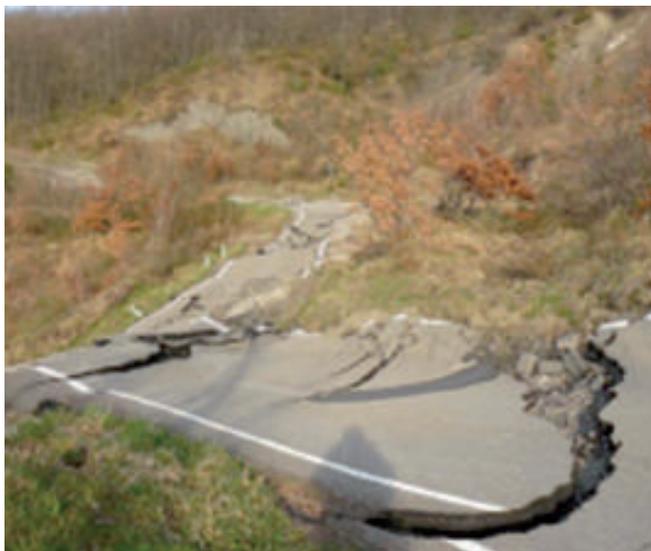
FIGURA 22 - Lesioni alla strada Comunale di Sparvo in loc. Murricce

La frana di Muriccie è ubicata in Comune di Castiglione de Pepoli, ed ha interessato il versante in sinistra idrografica del Fosso delle Muriccie per una lunghezza complessiva di circa 980m e una larghezza massima di circa 120m.

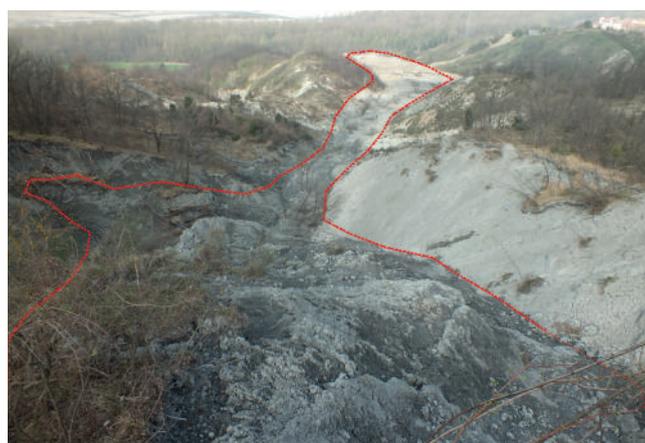
FIGURA 25 - Panoramica della frana dal coronamento

La riattivazione ha interessato le condotte dell'acquedotto principale che serve l'intero capoluogo e poco più a valle un capannone che è stato poi demolito perché lesionato dalla massa di fango colata da monte.

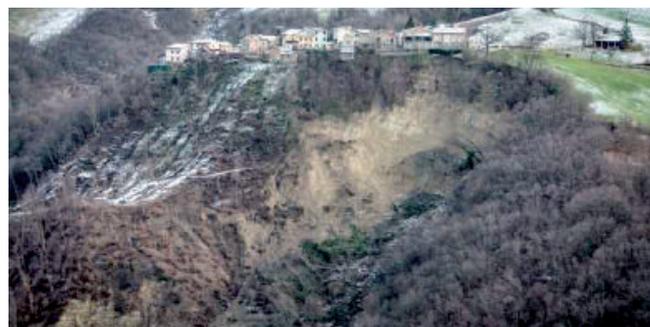
FIGURA 27 - Vista della frana di Pietta dal versante opposto

la nicchia di distacco della frana, arretrando fino a valle del muro di sostegno della strada comunale, ha interessato la strada stessa, gli edifici prospicienti e provocato la rottura della tubazione del gas (FIGURA 28). Sono state dichiarate inagibili 7 abitazioni ed 8 persone sono state evacuate.

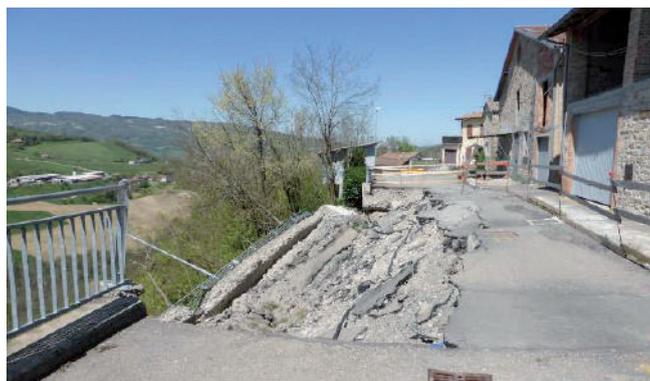
FIGURA 28 - Situazione in seguito all'evento 2014. Compromessi la strada interna al paese e gli edifici prospicienti

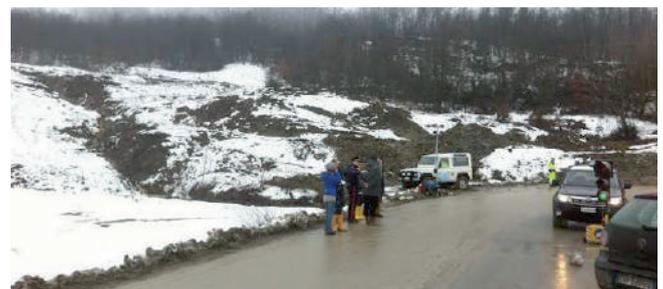
FIGURA 30 - Immagine del piede della frana sulla SP 25 Massese (da www.Parmatoday.it)

Il movimento è classificabile come complesso, costituito dalla sovrapposizione di colate di fango e detrito su scorrimenti. Nella ultima riattivazione il materiale detritico-fangoso si è riversato sul piano stradale e per alcuni giorni solo l'attività incessante delle ruspe ha impedito che venisse seppellita completamente la strada provinciale (FIGURA 30). A partire dal 5 Febbraio il movimento ha rallentato e la transitabilità dell'arteria stradale è proseguita con maggior sicurezza.

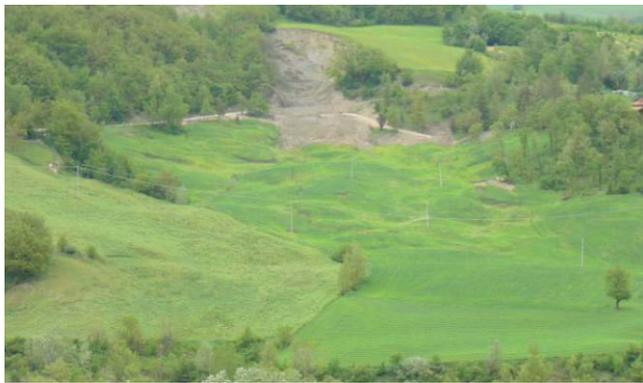
FIGURA 31 - Vista della frana di Quercioli. Nella parte alta è visibile il terreno interessato da colate, nella parte bassa le aree interessate da scorrimento. La SP visibile nella parte bassa (non indicata nella FIGURA35) è interessata da fratture trasversali

Il dissesto si sviluppa per una lunghezza di circa 500 m, fino alla sottostante Strada Provinciale, che appare ondulata e lesionata in vari punti.

La frana, oltre alla Strada Provinciale a valle, (FIGURA 32) ha interessato la linea elettrica che rifornisce la frazione di Quercioli e interrotto la via di accesso all'abitato di Le Macchie, ove risiedono 4 famiglie, rimaste temporaneamente isolate.

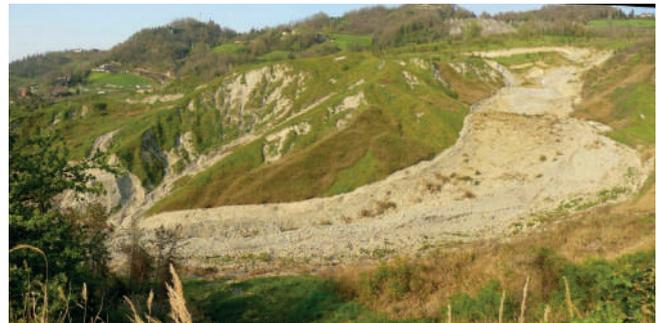
FIGURA 34 - Vista della nicchia del lobo settentrionale e della parte alta della frana di Montevecchio

La frana interessa la Formazione a Colombacci (FCO) della Successione neogenico-quadernaria del margine appenninico padano, qui caratterizzata dall'alternanza di livelli pelitici e arenacei, affioranti nella zona di corona con giacitura a franapoggio.

Di tipo complesso, è caratterizzata da scivolamenti traslativi di roccia nella porzione di nicchia e colate di fango dal settore centrale fino al piede (FIGURA 34 - 35).

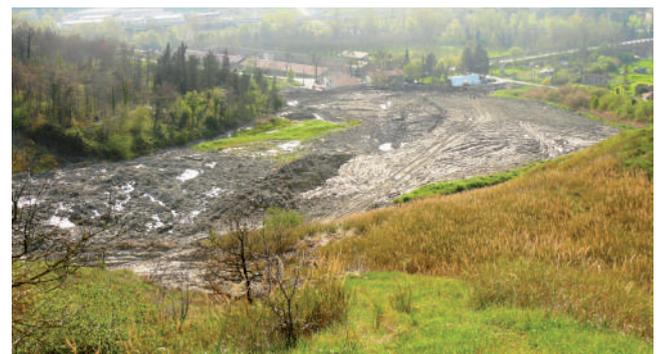
FIGURA 35 - Vista del piede della frana di Montevecchio

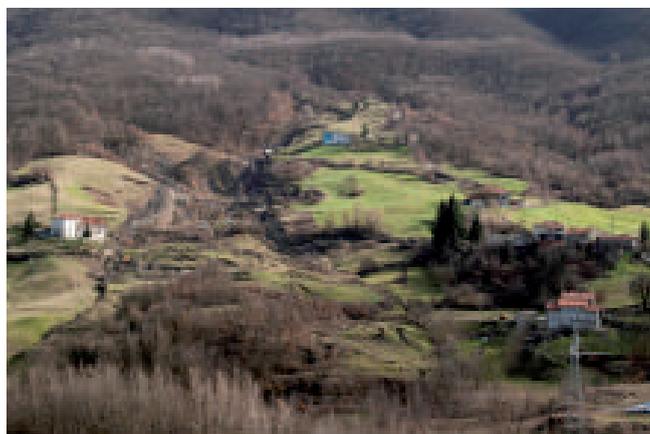
FIGURA 37 - Vista della frana di Boceto dal versante opposto (foto gentilmente concessa da Alessandra Bassoni e Pietro Zanzucchi - disponibile sul sito [www.valgotrabaganza.it](http://www.valgotrabaganza.it))

La frana (FIGURA 37 - 38) si estende per una lunghezza complessiva di circa 750m per una larghezza dell'accumulo al piede di circa 160m. Nella fase di parossismo la velocità massima ha raggiunto i 40m/giorno. La riattiva-

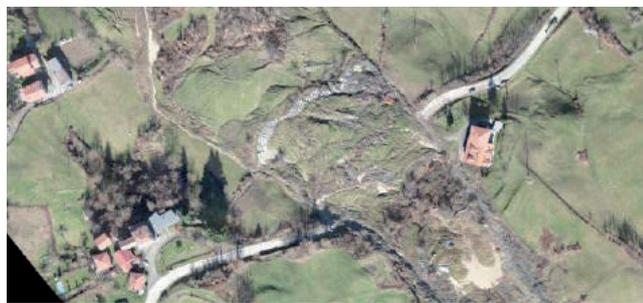
FIGURA 38 - Immagine zenitale della parte medio bassa della frana (foto gentilmente concessa dal STB Affluenti del Po- volo Aerodron, [www.aerodron.com](http://www.aerodron.com)). Notare la traslazione verso valle della strada

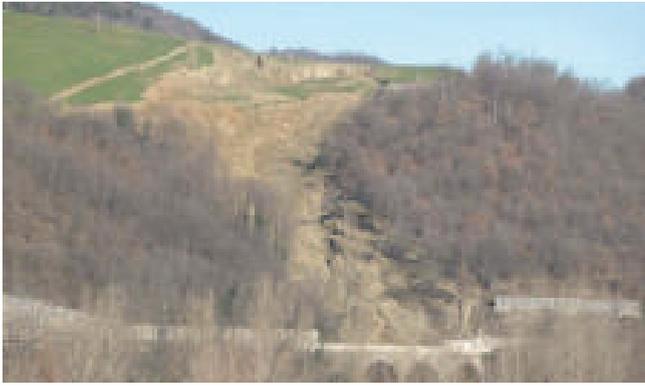
FIGURA 40 - Panoramica sul dissesto di Ronco Puzzola, ripreso dal versante opposto

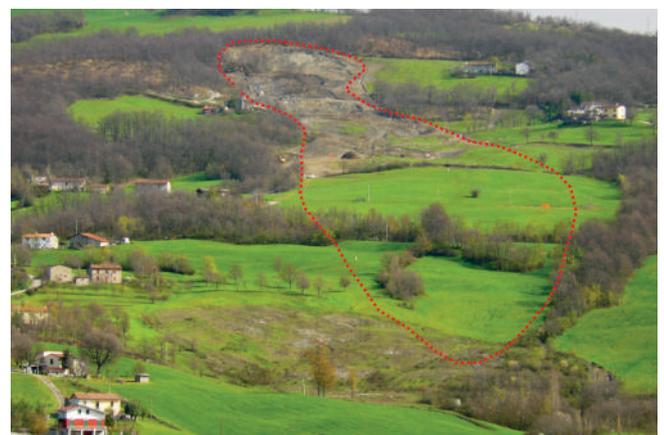
FIGURA 42 - Panoramica sul dissesto ripreso da SO, presso la località Cà Faziotto. La zona riattivata è indicata dal tratteggio rosso

L'11 Febbraio 2014 il fenomeno ha subito un'accelerazione parossistica e nel giro di poche ore sono stati coinvolti l'intera zona di coronamento e la strada comunale che interseca la frana nella parte alta (quota 645m). Il movimento si è propagato rapidamente nei giorni successivi verso valle (FIGURA 42), con meccanismo di

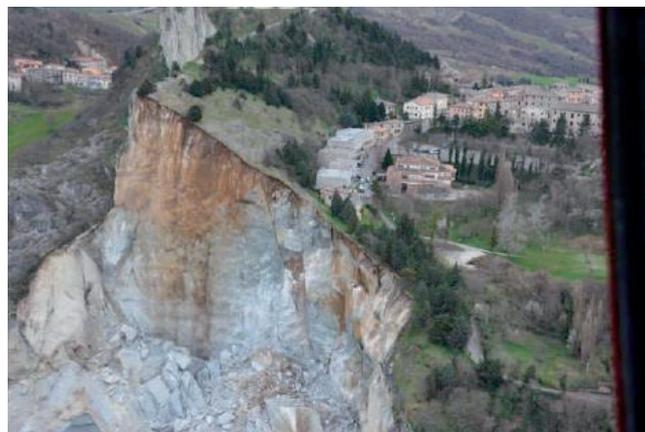
FIGURA 44 - Immagine della parete franata e degli edifici sgomberati. (foto gentilmente concessa dal Servizio Tecnico di Bacino della Romagna)

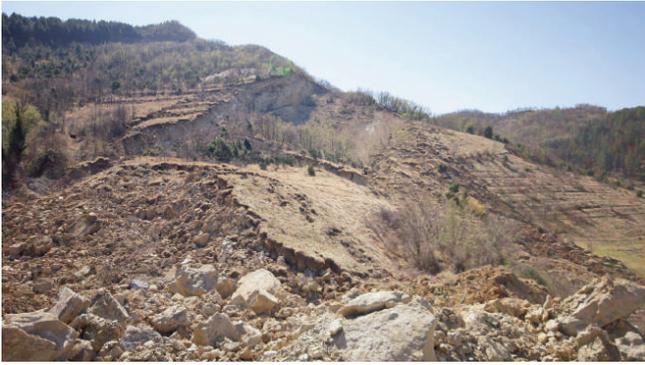
FIGURA 46 -Panoramica sulla frana. La scarpata è di neoformazione

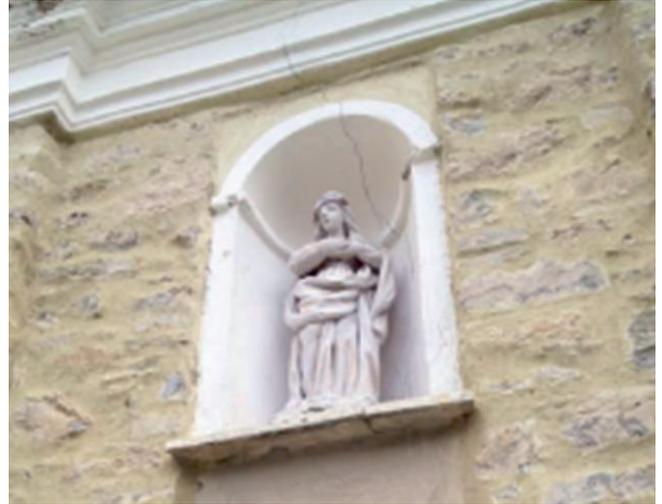
FIGURA 48 - Lesioni all'oratorio di San Nicola, nella frazione di Losso (da [www.Liberta.it](http://www.Liberta.it))

La frana di Losso, da sempre nota agli abitanti della località, non ha subito nel 2014 un evento parossistico, ma una sensibile accelerazione del movimento, che ha provocato diffuse lesioni sugli edifici (FIGURA 48) della frazione (il cui nucleo originario sembra risalire agli anni 1500-1600), e sulla S.S.45.

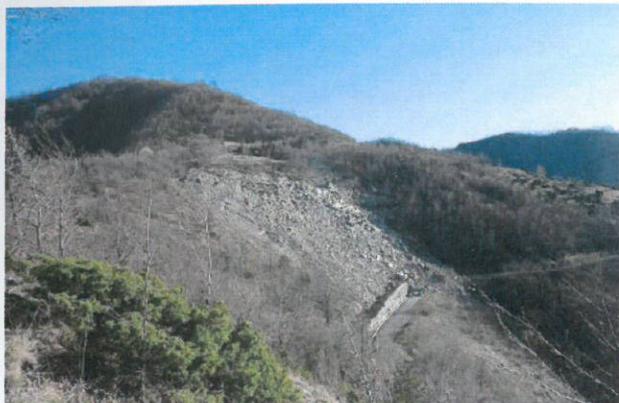
FIGURA 50 - immagine panoramica della frana sulla SP 25 (foto gentilmente concessa dal Dr. Geol. Alessandro Stefani)
