il GEOLOGO

Bollettino Ufficiale d'Informazione dell'Ordine
dei Geologi Regione Emilia-Romagna

Terremoti innescati? Il caso dei terremoti dell'Emilia del 2012

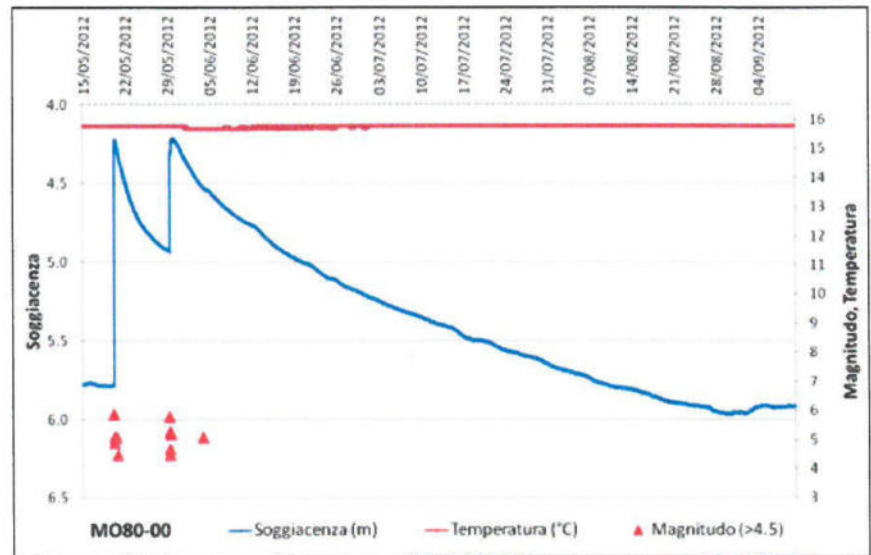
FIGURA 2 - Misure automatiche di livello (soggiacenza) e temperatura nel periodo maggio-settembre 2012 nella stazione di monitoraggio delle acque sotterranee MO80-00 (Mirandola) in concomitanza agli eventi sismici di magnitudo maggiore di 4,5

Gli effetti registrati a seguito dell'evento sismico principale del 20 maggio riguardano innalzamenti repentini del livello delle falde, quantificati rispetto il livello pre-sisma, di circa 160 cm a Mirandola (Figura 2), 60 cm a Terzana di Bondeno e 20 cm a Pilastrini di Bondeno. Innalzamenti dello stesso ordine di grandezza sono stati registrati anche a seguito dell'evento sismico principale del 29 maggio, mentre l'evento sismico del 3 giugno 2012 (magnitudo 5.1) ha determinato una perturbazione molto minore, registrata in modo appena apprezzabile solo nella stazione di Mirandola. Approfondimenti specifici sugli effetti osservati negli acquiferi confinati sono disponibili in Marcaccio e Martinelli (2012a,b).

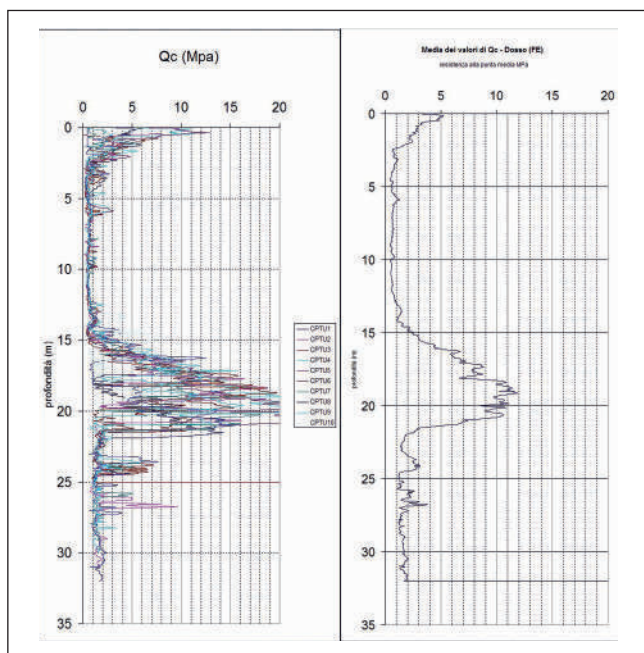
FIGURA 2 - Diagrammi di resistenza delle qc per le CPTU eseguite in sito

Sul sito sono state eseguite 1 SCPTU a 31m di profondità, 9 CPTU tra i 25m ed i 32m di profondità (e per un paio di queste sono state fatte le misure dirette della velocità di propagazione delle onde S nei primi 30m mediante un'unica misura a fondo prova, per verificare che si trattasse sempre di suoli di categoria D ($V_s < 180\text{m/s}$), come misurato con la SCPTU attraverso misure effettuate ogni metro di avanzamento. E' stato poi eseguito un carotaggio continuo fino a 26m di profondità per prelevare i campioni indisturbati su cui effettuare tradizionali prove di laboratorio geotecnico, ma anche prove torsionali cicliche. Il modello geologico rilevato con le indagini dirette è ricavabile dai profili di resistenza alla punta delle prove CPTU, riportati in FIGURA 2.

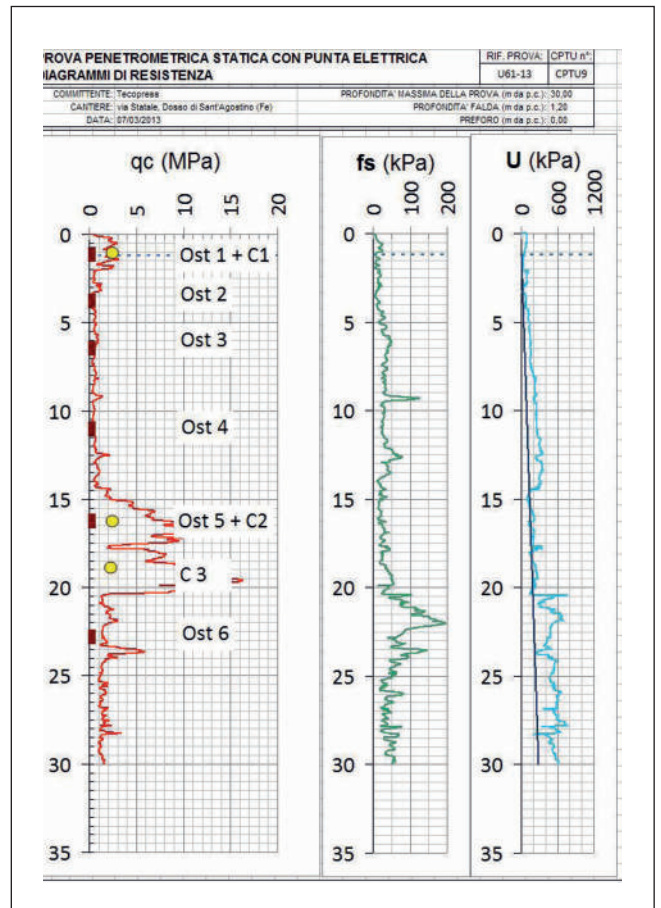
FIGURA 3 - Progetto del carotaggio sul profilo di resistenza qc della CPTU9

- Da 0,0m a -2,0m sabbie limose di esondazione fluviale.
- Da -2,0m a -6,0m argille limose da moderatamente consistenti a consistenti.
- Da -6,0m a -13,0m argille limose organiche e torbe.
- Da -13,0m a -16,0m argille poco limose plastiche consistenti.
- Da -16,0m a -21,0m sabbie limose.
- Da -21,0m a -32,0m argille limose molto consistenti.

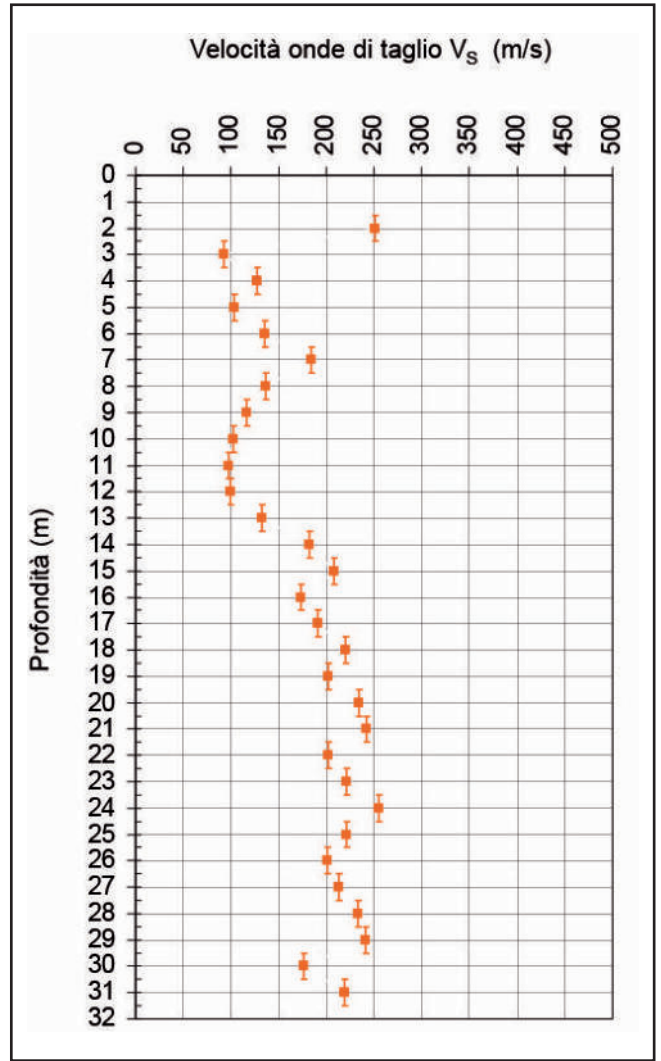
FIGURA 6 - Profilo di Vs per i primi 31m, ricavato dalla SCPTU

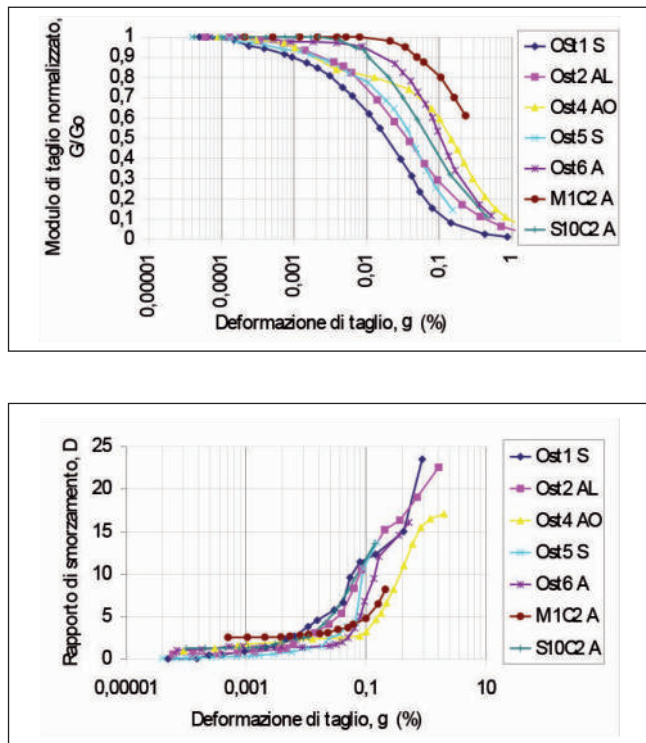
FIGURA 7 - Curve di decadimento espresse come rapporto G/G_0 e curve dello smorzamento D (%), entrambe in funzione dello sforzo di taglio applicato

rapporto G/G_0 . In FIGURA 7 sono riportate le curve utilizzate per G/G_0 e per lo smorzamento D . Si è fatto ricorso anche a curve bibliografiche di Idriss (1990) e a curve ricavate per terreni di San Carlo e Mirabello dall'UNIFI (S10C2 e M1C2) in studi effettuati nel 2012.

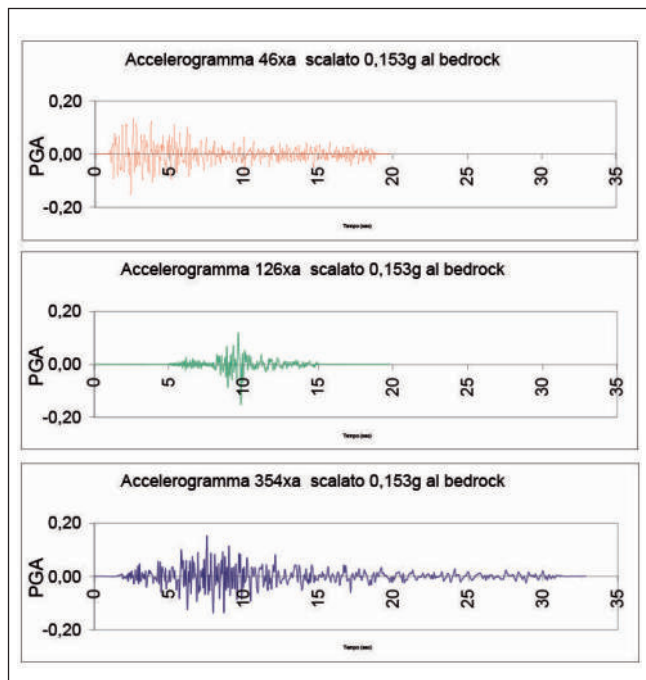
FIGURA 10 – rappresentazione grafica degli accelerogrammi

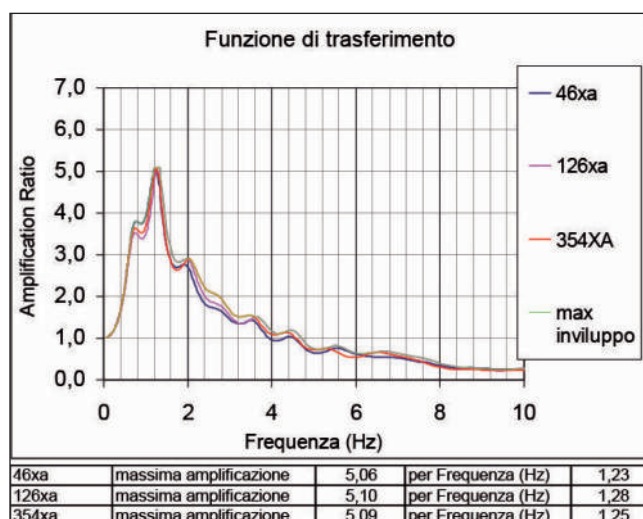
FIGURA 12 – Funzione di trasferimento ricavata con la RSL

La frequenza di risonanza tipica dei terreni investigati ricavato dal rapporto H/V è $F_0 = 1,2$ Hz; con la RSL si era

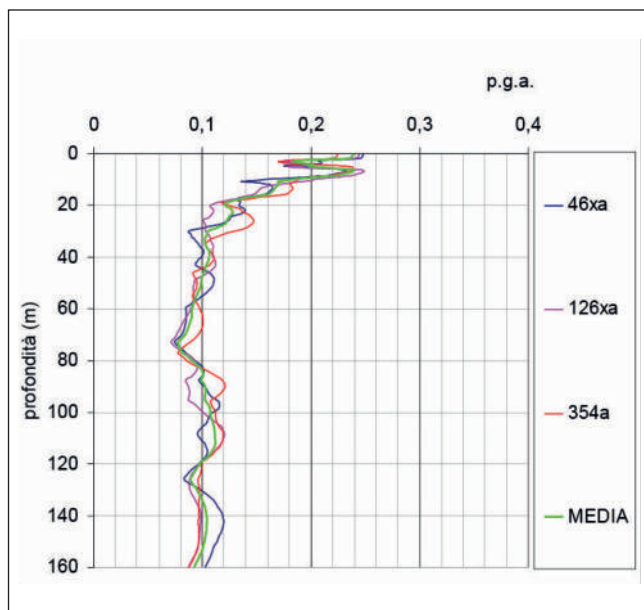
FIGURA 14 – Profilo della PGA con la profondità e calcolo del fattore di amplificazione in superficie

Si riporta in FIGURA 14 il profilo della PGA ottenuto dall'analisi di RSL dove si può apprezzare come negli ultimi 30m si abbia la prevalenza netta dei fenomeni di amplificazione rispetto a quelli di smorzamento, che fino ad allora si sono equivalsi. Elaborato fondamentale richiesto dagli strutturisti è lo spettro di risposta, che viene calcolato per un coefficiente di smorzamento viscoso equivalente pari al 5%. In verità lo spettro può essere calcolato per qualsiasi smorzamento. Lo strutturista riceverà anche il file con le colonne del periodo T (s), i valori di accelerazione massima spettrale per ogni terremoto di input, la media per i diversi terremoti di input usati e l'involuppo dei massimi ottenuti per ciascun periodo dai diversi terremoti impiegati nell'analisi.

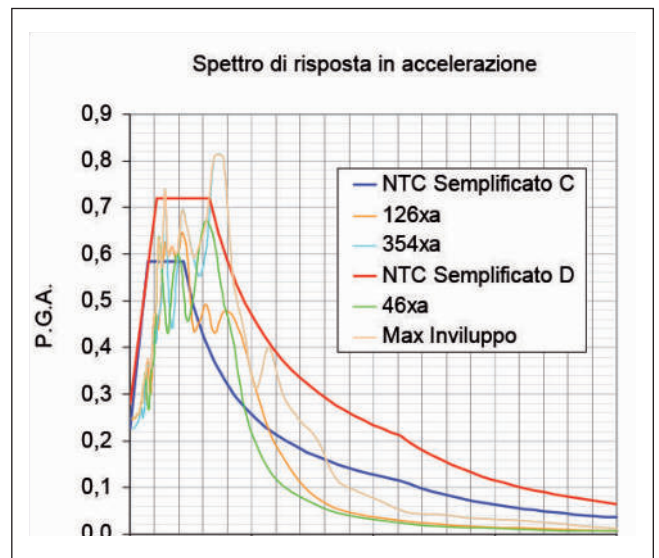
FIGURA 15 – Rappresentazione grafica degli spettri di risposta elastici con smorzamento $\xi=5\%$

In FIGURA 15 si riporta lo spettro di risposta per SLV ed i relativi spettri semplificati per suolo D e per suolo C. Nel caso in esempio si era ottenuto attraverso il parametro della Vs30 un suolo D.

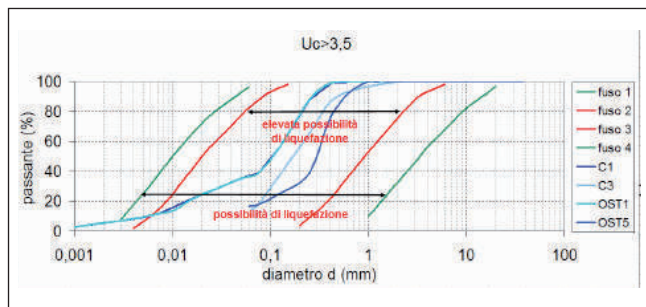
FIGURA 17 – I campioni di sabbia prelevati rientrano nei fusi con elevata possibilità di liquefazione

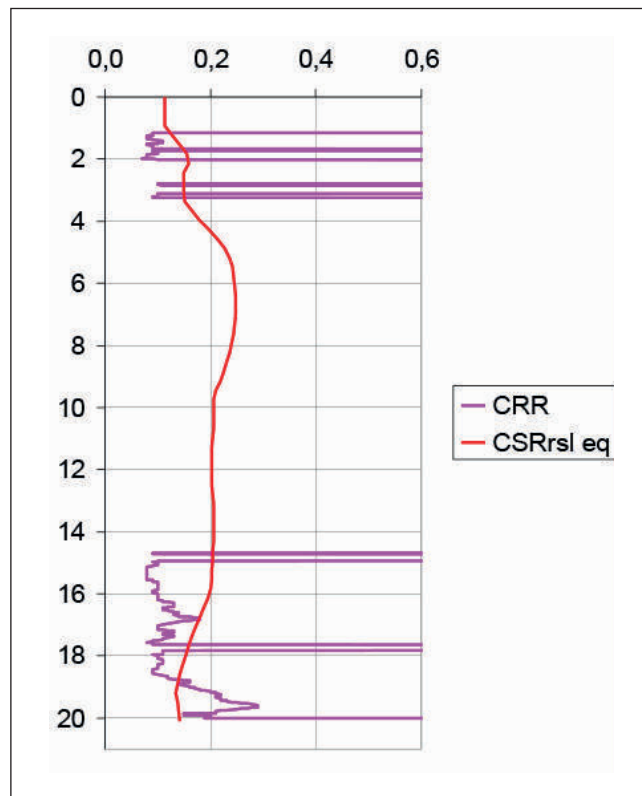
FIGURA 18 – Diagramma delle curve di CSR e CRR (CSR=sforzo di taglio indotto dal terremoto e CRR=resistenza al taglio ciclica del terreno) da cui si evince che lo strato sabbioso, il cui tetto è a circa 15m di profondità è liquefacibile -la CSR è stata calcolata con i valori di PGA ottenuti da RSL per ogni profondità.

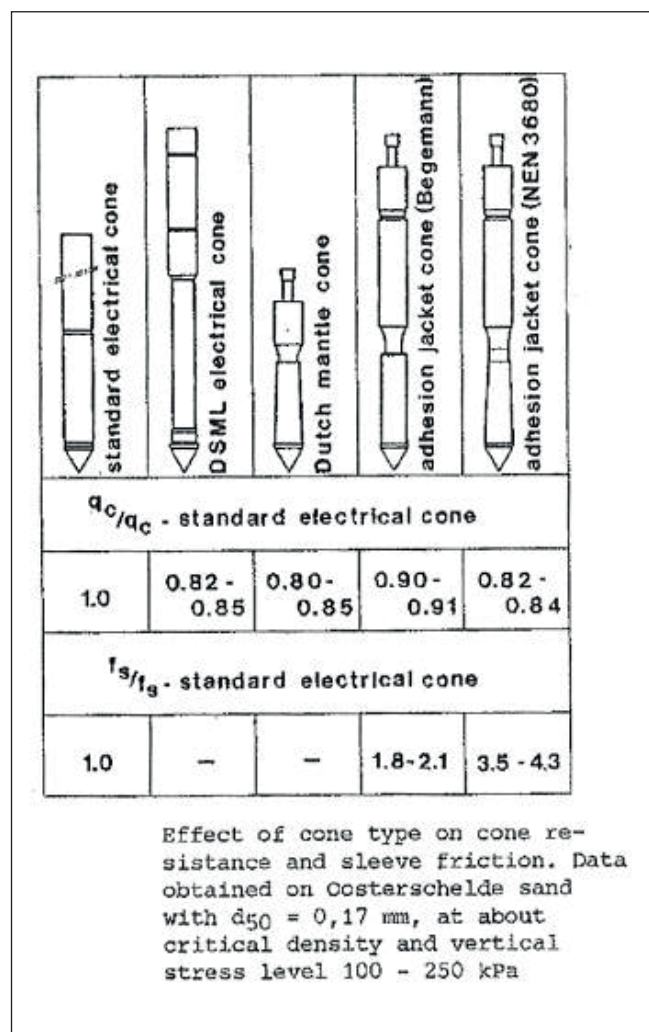
FIGURA 20 – Rapporti di resistenza tra vari tipo di punte CPT (Smits F.P. - 1982)

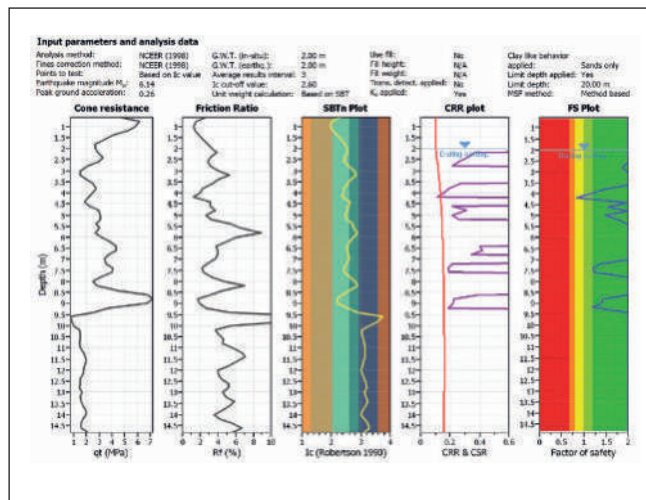
CASO 6 - MIRABELLO, CPTm

FIGURA 21 – Elaborazione dati acquisiti con prova punta meccanica, IPL=0,27

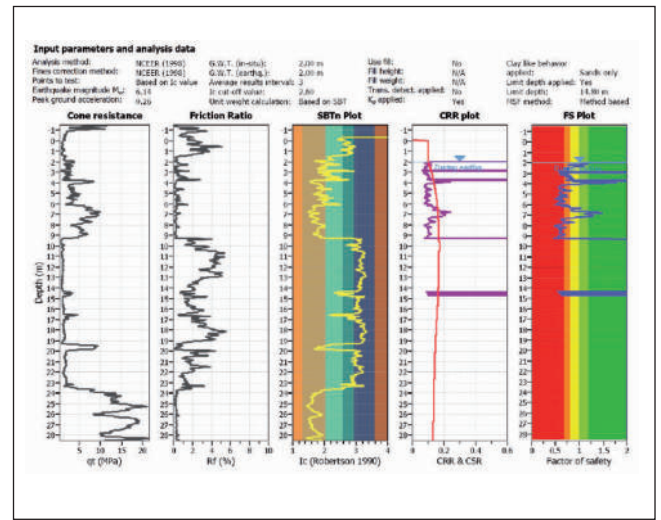
CASO 6 - MIRABELLO, CPTu

FIGURA 22 – Elaborazione dati acquisiti con prova punta elettrica e piezocono, IPL=13,83

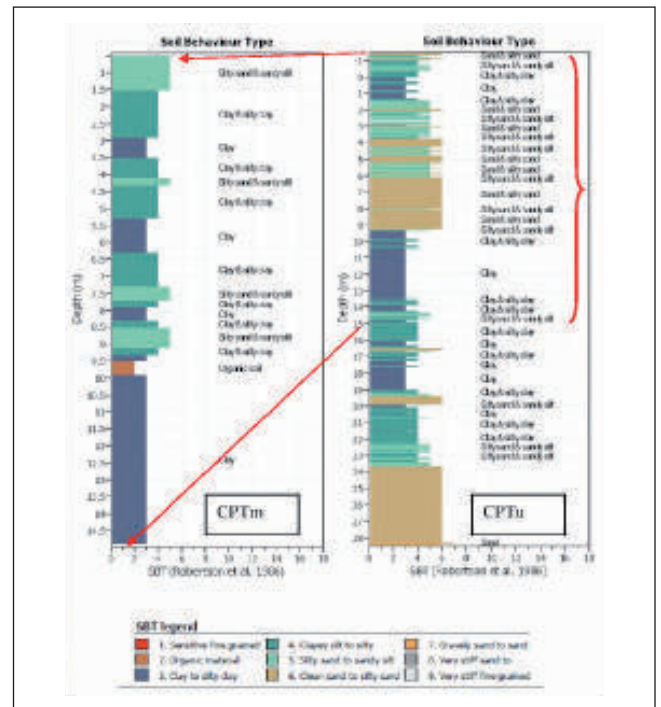
FIGURA 23 – Elaborazione dati acquisiti con prova punta elettrica e piezocono, IPL=13,83

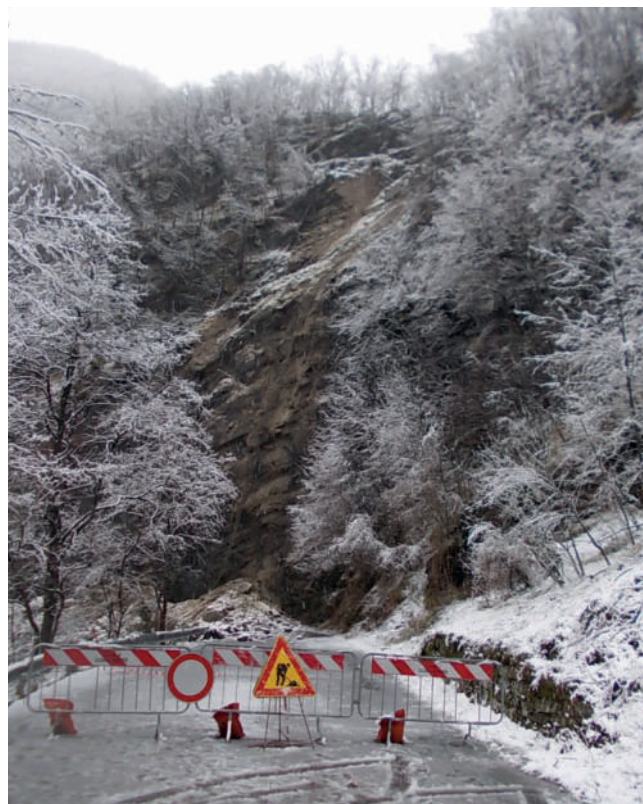
FIGURA 5 – Panoramica sulla frana di Pianaccio- Lizzano in Belvedere (BO) (foto gentilmente concessa da Anna Rita Bernardi)

Per quanto riguarda il gruppo a), si tratta di frane che per dimensioni ed estensione interessano porzioni di versante significativamente più estese dell'ambito stradale, spesso coinvolgendo terreni sia a monte che a valle dei manufatti stradali. Sono le frane "propriamente dette" e, in questi casi, le strade stesse appaiono oggetti passivi nei confronti del dissesto o, quantomeno, la loro influenza sull'innescò dello stesso potrebbe anche essere trascurabile. Esempi di situazioni di tipo a) sono: la strada Comunale di Pianaccio, in Comune di Lizzano in Belvedere (BO), coinvolta in una frana complessa con meccanismo di scorrimento – crollo (FIGURA 5), e la Strada Comunale di Boceto in comune di Borgo val di Taro (PR).

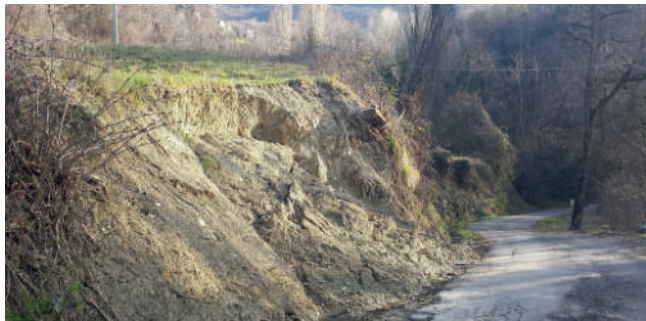
FIGURA 7 – Situazione di tipo b) in Comune di Calestano (PR), senza interruzione stradale (foto gentilmente concessa dal Comune di Calestano)

Le frane di tipo b) sono riferibili a movimenti di versante che interessano la porzione a monte del piano stradale, limitatamente alla controripa rimodellata in fase di costruzione della sede stradale e alle aree immediatamente adiacenti (FIGURA 7 – 8).

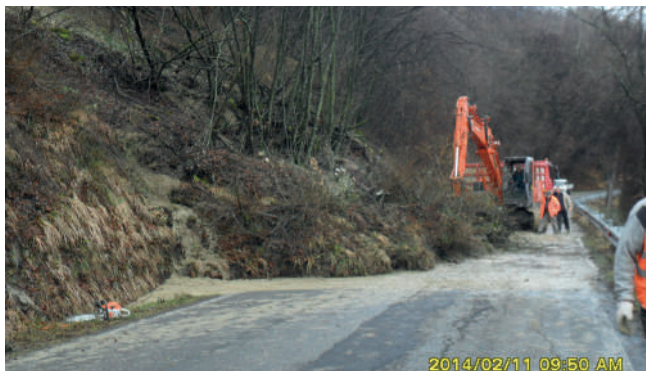
FIGURA 8 – Situazione di tipo b) in località l'Angela, SP 80 di Scurano, in Comune di Neviano degli Arduini (PR), con interruzione completa (anche se temporanea) del transito per invasione di terra e detrito (foto gentilmente concessa dalla Provincia di Parma)

La risoluzione di questi fenomeni prevede, quali interventi minimi, l'asportazione del materiale accumulato sulla strada, ma nei casi in cui si preveda una possibile estensione o evoluzione del fenomeno, possono essere accompagnati dalla realizzazione di opere di sistemazione e/o di difesa (reti, gabbionate, muri di sostegno, ecc.). Le frane di tipo c) si riferiscono direttamente a corpi stradali che franano e coinvolgono solo parzialmente i versanti sottostanti o, più raramente, sovrastanti. In genere questi fenomeni interessano solo la corsia di valle della strada (FIGURA 9-10-11), che spesso è costruita su mate-

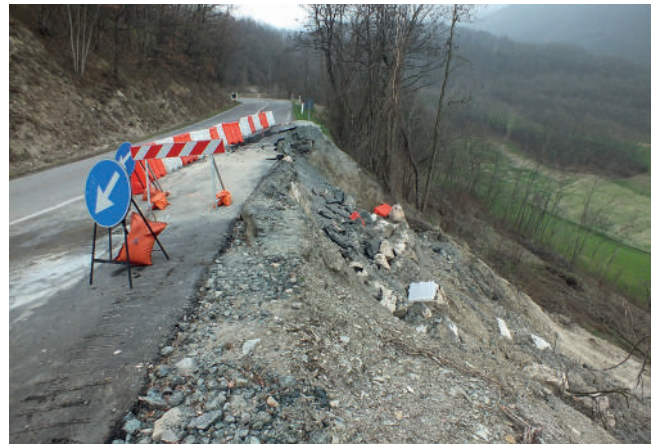
FIGURA 9 – Situazione di tipo c) che interessa la SP 15 Calestano –Berceto (PR), con coinvolgimento parziale della carreggiata. Per sicurezza la strada è rimasta interrotta per circa un mese tra Febbraio e Marzo 2014

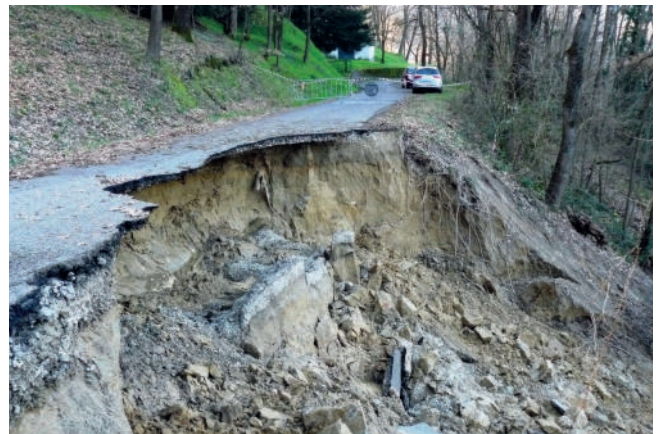
FIGURA 10 – Situazione di tipo c) in Comune di Monzuno (BO), con interruzione totale della viabilità

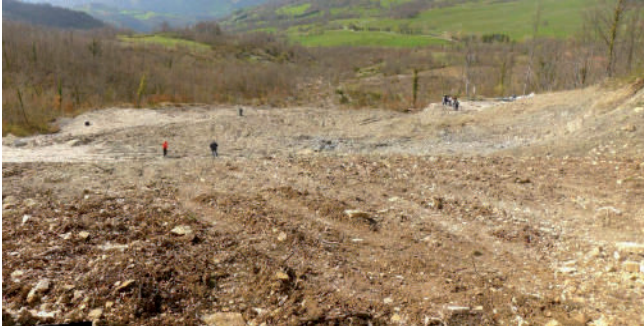
FIGURA 14 - Vista della frana dal coronamento: la sede stradale è stata completamente asportata dal movimento

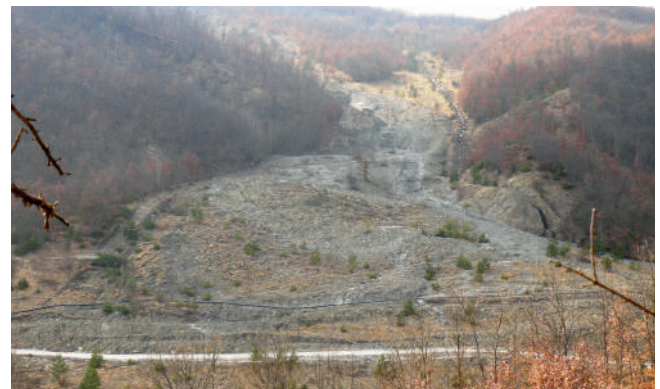
FIGURA 17 - Immagine del piede della frana di Sassi Neri. Si notano la strada comunale, l'acquedotto comunale, esposto in superficie per evitare lesioni dovute al movimento franoso e in alto a destra il ramo settentrionale della frana oggetto in passato di sistemazioni idrauliche superficiali

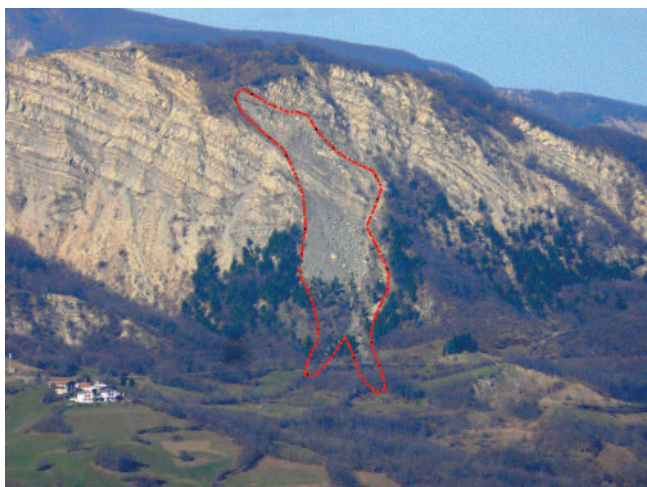
FIGURA 19 - Immagine panoramica della parete e della frana di Monte Penna

Minozzo, sul suo versante orientale, ed è avvenuta nella notte fra sabato 4 e domenica 5 Gennaio 2014, interessando la formazione stratificata calcarenitico-marnosa del Flysch del Monte Caio (CAO) – (Dominio Ligure), che si presenta in giacitura a traverpoggio, molto deformato e fratturato. La frana di crollo ha provocato il distacco dal versante, a partire dalla quota 1200m s.l.m., di numerosi massi, molti dei quali hanno raggiunto la strada comunale La Sorba-Novellano, con dimensioni fino a 6 m³, causandone l'interruzione, e si sono fermati nel prato a valle (FIGURE 18 - 19).

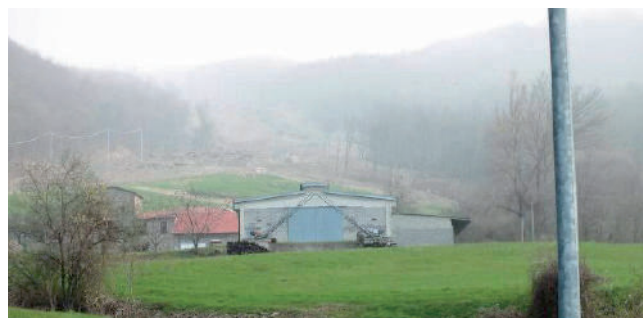
FIGURA 21 - Vista del piede della frana di Torre Chiastre; in primo piano l'omonima località, posta pochi metri a valle del piede della riattivazione

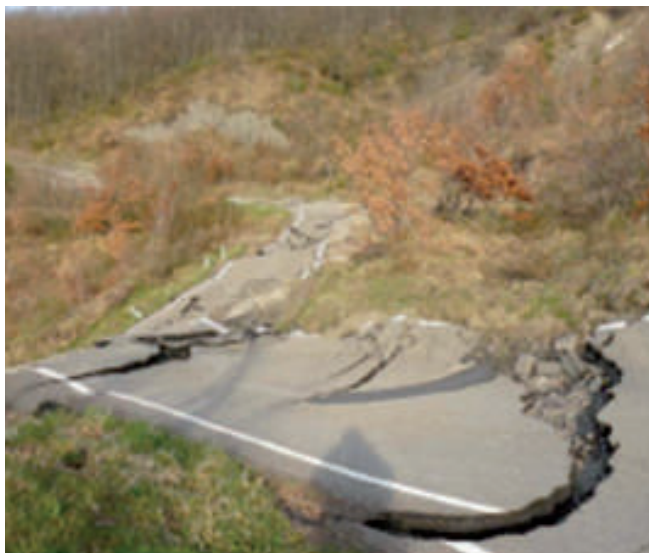
FIGURA 22 - Lesioni alla strada Comunale di Sparvo in loc. Murricce

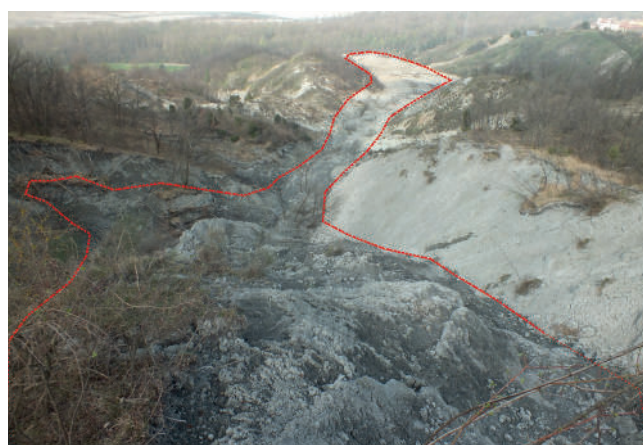
FIGURA 25 - Panoramica della frana dal coronamento

26 Dicembre, subendo un'accelerazione tra il 20 e il 22 Gennaio, per uno sviluppo longitudinale complessivo di circa 500m ed una ampiezza del fronte di circa 150m. Il movimento è stato di tipo complesso (FIGURA 25), costituito in prevalenza da una parte di colata, che nella parte bassa dell'accumulo è stata accompagnata da una parte di scorrimento a carico dell'accumulo già preesistente e parzialmente rimobilizzato. La velocità di avanzamento della colata in fase parossistica ha raggiunto i 2-3m/g. A valle del fronte attivo si trova la parte del piede della frana quiescente pre-esistente, con spessori di circa 15m, che non risulta interessata dalla riattivazione di gennaio Gennaio, non avendo subito lesioni evidenti sia la SS 62 della Cisa sia la linea ferroviaria Parma-La Spezia che la attraversano.

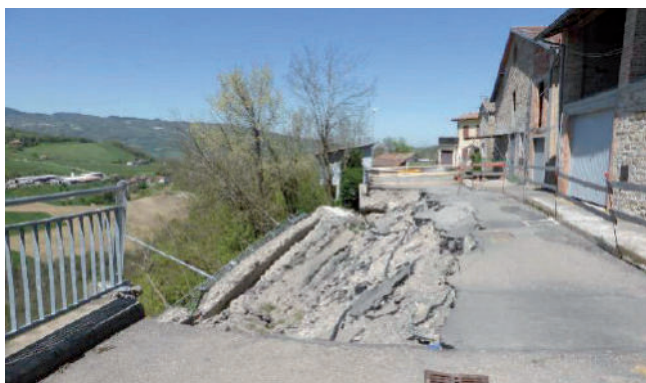
FIGURA 28 - Situazione in seguito all'evento 2014. Compromessi la strada interna al paese e gli edifici prospicienti

L'evento del 2014 è solo l'ultimo di una serie che, a partire dagli anni 80 e più frequentemente negli ultimi anni a partire dal 2009, avevano già coinvolto il paese. Nell'ottobre del 2011 e successivamente nella primavera 2013 l'arretramento della scarpata della frana aveva coinvolto la strada interna al paese, provocando un cedimento parziale del cordolo su pali a sostegno della strada. Secondo alcune testimonianze locali l'abitato di Pietta sarebbe, inoltre, stato interessato da fenomeni franosi già a partire dagli ultimi anni dell'800.

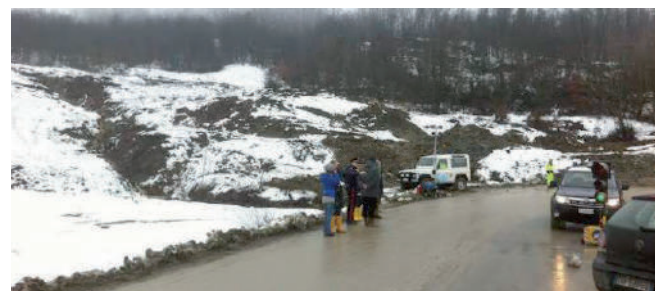
FIGURA 30 - Immagine del piede della frana sulla SP 25 Massese (da www.Parmatoday.it)

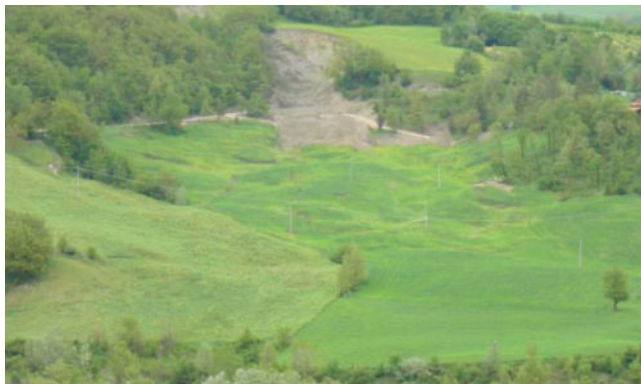
FIGURA 31 - Vista della frana di Quercioli. Nella parte alta è visibile il terreno interessato da colate, nella parte bassa le aree interessate da scorrimento. La SP visibile nella parte bassa (non indicata nella FIGURA35) è interessata da fratture trasversali

Già nel 2013 l'area era stata interessata da movimenti significativi, in conseguenza dei quali, nell'autunno scorso, la Strada Provinciale aveva subito alcune riparazioni. Il movimento, costituito in prevalenza da scivolamenti rototraslativi e da colate superficiali, è impostato sulle alternanze arenaceo pelitiche e calcareo marnose della formazione di Monte Venere (MOV).

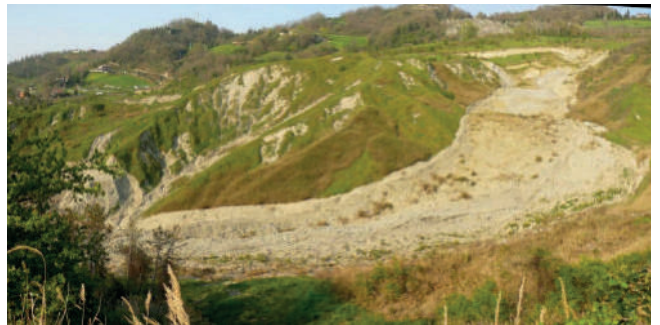
FIGURA 34 - Vista della nicchia del lobo settentrionale e della parte alta della frana di Montevécchio

Di tipo complesso, è caratterizzata da scivolamenti traslativi di roccia nella porzione di nicchia e colate di fango dal settore centrale fino al piede (FIGURA 34 - 35).

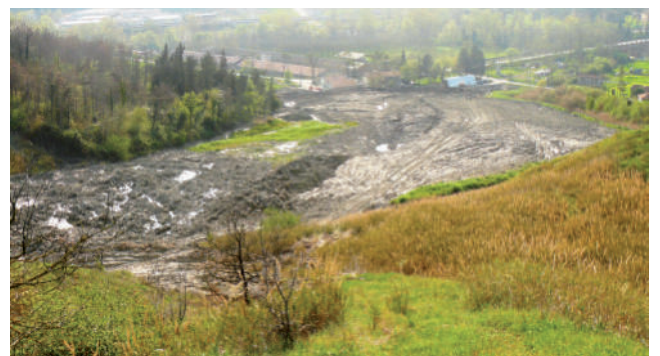
FIGURA 35 - Vista del piede della frana di Montevécchio

Il fronte ha danneggiato una linea elettrica di media tensione e minaccia tuttora alcune abitazioni civili in via Gualdo. Il dissesto si estende dalla quota di 210m circa, fino a quota 75m s.l.m., per una lunghezza complessiva di circa 600m ed una larghezza al piede dell'accumulo di 40-50 m; la profondità è stimabile in circa 10 m.

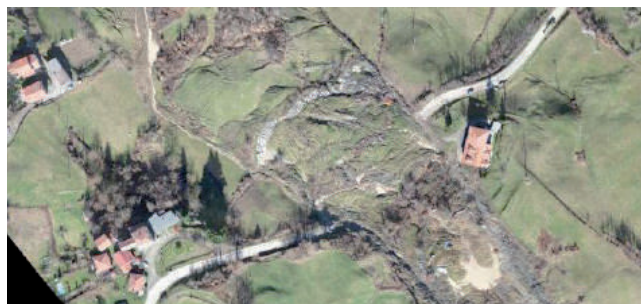
FIGURA 38 - Immagine zenitale della parte medio bassa della frana (foto gentilmente concessa dal STB Affluenti del Po- volo Aerodron, www.aerodron.com). Notare la traslazione verso valle della strada

zione ha interessato la ex Strada Provinciale tra Boceto e Frascara, dissestandola completamente e ha coinvolto tre abitazioni lungo il versante ed alcuni annessi rurali. A valle della ex Strada Provinciale sono state coinvolte le reti gas e elettrica.

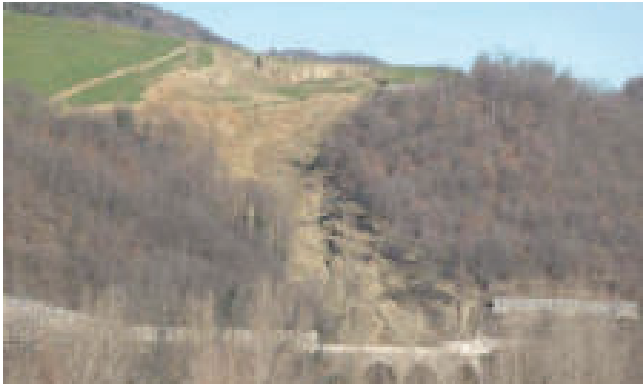
FIGURA 40 - Panoramica sul dissesto di Ronco Puzzola, ripreso dal versante opposto

copertura colluviale, adagiata sul substrato di Arenarie di Loiano (LOI) del Dominio Epiligure, alternanze arenaeo-pelitiche poco cementate. E' classificabile come movimento complesso, costituito nella parte alta da uno scorrimento roto-traslattivo che nella parte bassa, in corrispondenza di un aumento di acclività del versante verso valle, si è evoluto in colamento rapido e a prevalenza sabbiosa. Già innescatasi nell'Aprile 2013 con meccanismo analogo ma con rigetti inferiori, da allora ha continuato ad evolversi con continuità, manifestando segnali di accelerazione a partire dal 19 Gennaio 2014 (come dimostrato dai dati del monitoraggio installato a partire dall'estate 2013 da RFI e dal Dipartimento BiGeA dell'Università degli Studi di Bologna), con l'aumento del rigetto della corona di distacco, la rotazione verso monte della testata di frana, e l'apertura di fratture trasversali e longitudinali.

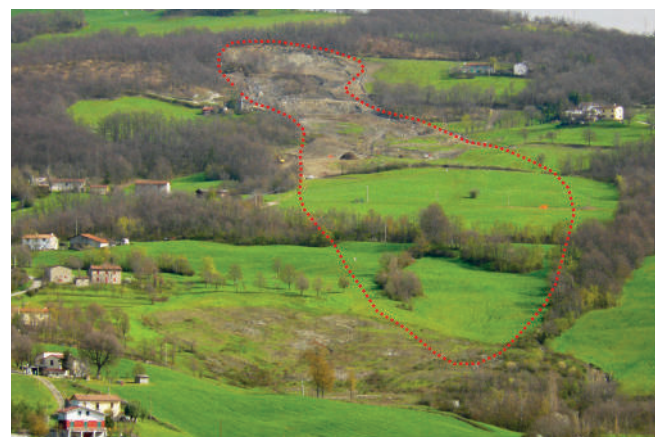
FIGURA 42 - Panoramica sul dissesto ripreso da SO, presso la località Cà Faziello. La zona riattivata è indicata dal tratteggio rosso

L'11 Febbraio 2014 il fenomeno ha subito un'accelerazione parossistica e nel giro di poche ore sono stati coinvolti l'intera zona di coronamento e la strada comunale che interseca la frana nella parte alta (quota 645m). Il movimento si è propagato rapidamente nei giorni successivi verso valle (FIGURA 42), con meccanismo di

scorrimento (attivato progressivamente per carico non drenato), determinando un progressivo allargamento ed approfondimento del fronte in movimento che, nel giro di circa un mese, ha raggiunto una lunghezza complessiva di 1200 m. Gli spostamenti registrati nel periodo 11 Febbraio - 23 Marzo variano da un massimo di 40-50m nella parte medio alta, fino a ridursi a pochi cm in prossimità della quota 500m s.l.m., al di sotto della quale non si sono registrati ulteriori movimenti.

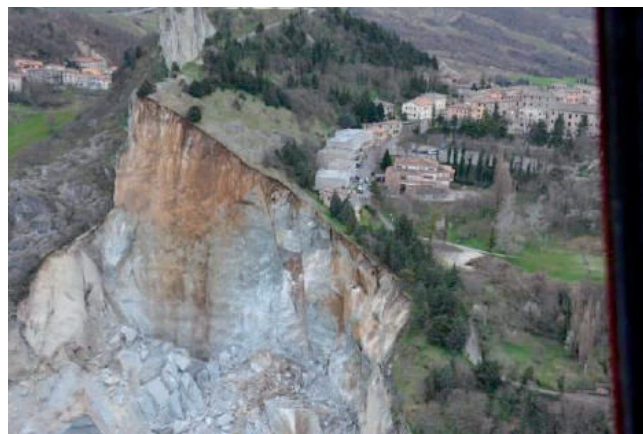
FIGURA 44 - Immagine della parete franata e degli edifici sgomberati. (foto gentilmente concessa dal Servizio Tecnico di Bacino della Romagna)

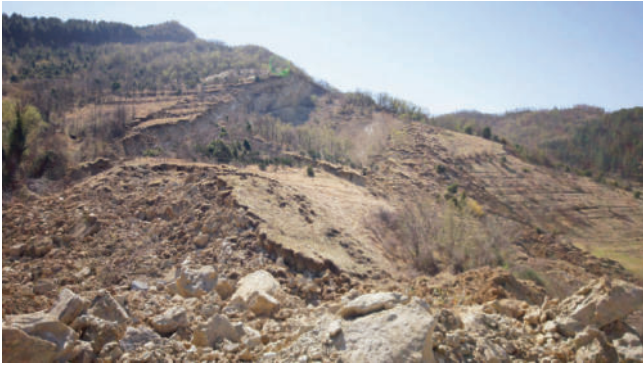
FIGURA 46 -Panoramica sulla frana. La scarpata è di neoformazione

Marnoso Arenacea (FMA), che qui affiora con giacitura a franapoggio; può essere definita come di neoformazione (FIGURA46), avendo interessato quasi esclusivamente materiali in posto.

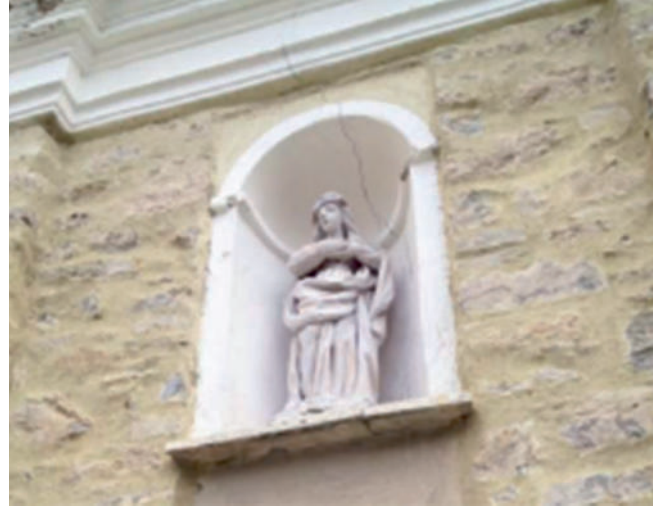
FIGURA 48 - Lesioni all'oratorio di San Nicola, nella frazione di Losso (da www.Liberta.it)

La frana di Losso, da sempre nota agli abitanti della località, non ha subito nel 2014 un evento parossistico, ma una sensibile accelerazione del movimento, che ha provocato diffuse lesioni sugli edifici (FIGURA 48) della frazione (il cui nucleo originario sembra risalire agli anni 1500-1600), e sulla S.S.45.

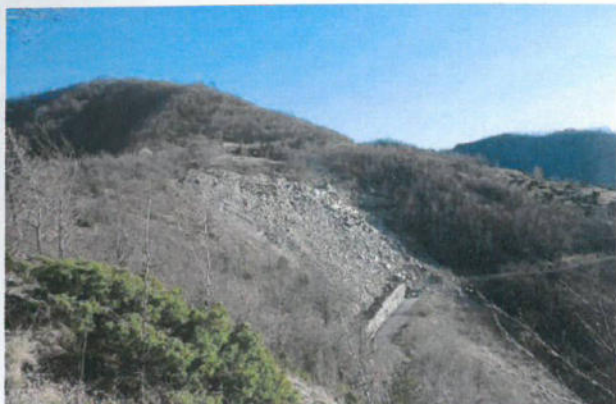
FIGURA 50 - immagine panoramica della frana sulla SP 25 (foto gentilmente concessa dal Dr. Geol. Alessandro Stefani)

Sulla strada si sono riversati più di 20.000 m³ di terra, detrito e blocchi di arenarie e marne (FIGURA 50), che hanno travolto una porzione di circa 25m di barriera di contenimento e invaso completamente la sede stradale, con un'altezza media dell'accumulo di circa 5m. La strada è stata chiusa, con la conseguente interruzione del collegamento viabile fra il Comune di Portico e S. Benedetto ed il Comune di Premilcuore.

tipi arenaceo-pelitici stratificati, che ha visto movimenti prevalentemente di scivolamento, accompagnati da fenomeni di crollo/rotolamento di massi (FIGURA 50) per uno sviluppo longitudinale di circa 200 m.

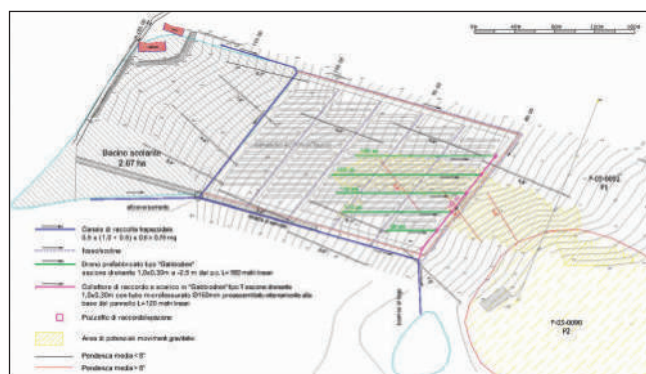
IMMAGINE 1 - Il disegno illustra il sito di intervento indicando le zone più sensibili e soggette a potenziale dissesto e gli interventi di consolidamento idrogeologico effettuati

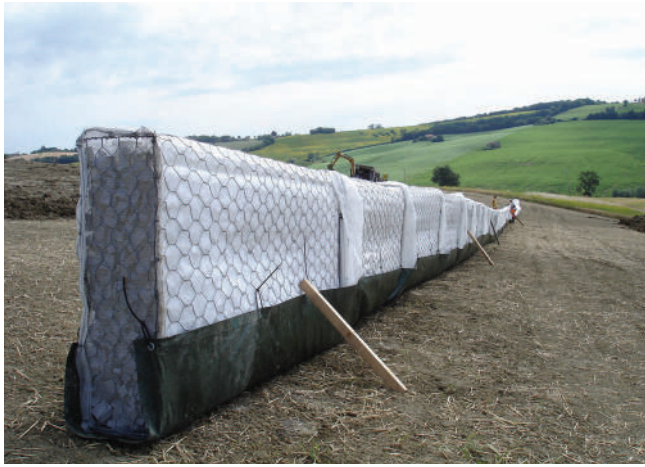
FOTO 1 - Fasi di montaggio di uno dei bracci della linea drenante. Si noti la guaina impermeabile al fondo del pannelli

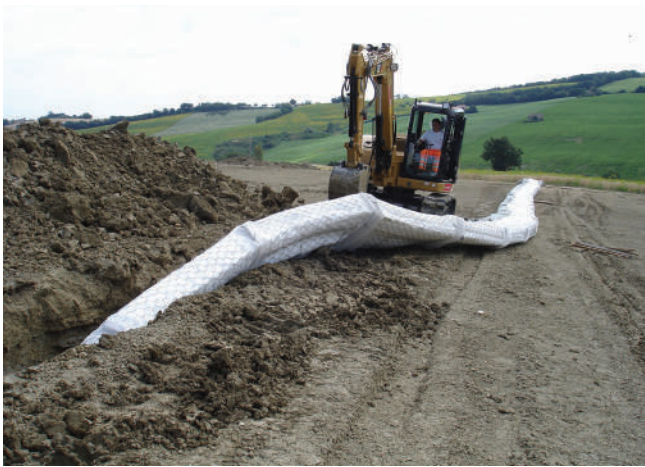
FOTO 2 - Operazioni di posa in trincea del sistema drenante. Si noti come parte della trincea si già alloggiata in scavo mentre in fondo si prosegue con il montaggio della linea in sicurezza fuori dallo scavo

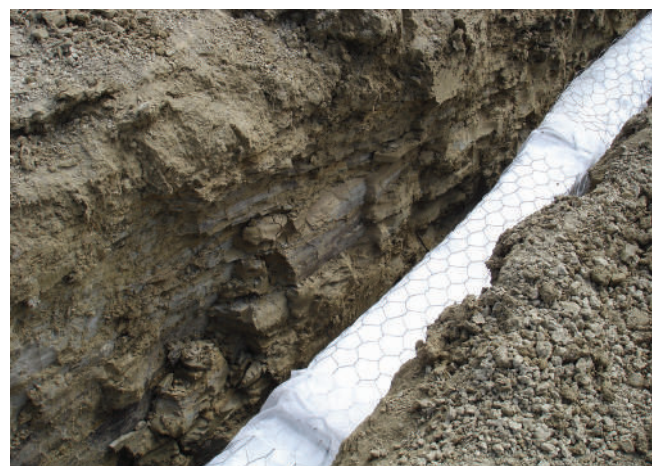
FOTO 3 - Linea drenante in trincea con evidenza delle litologie di copertura e delle loro caratteristiche litologiche e tessiturali

In copertura sono presenti coltri di alterazione argilloso-limose, rimaneggiate e decomprese, di spessore variabile da luogo a luogo, prodotte dai processi esogeni, dalle azioni della gravità e da precedenti attività agricole. Al di sotto della copertura alterata è presente il substrato compatto, sovra-consolidato. Il comportamento è tipico delle "stiff fissured clays", in altre parole di un ammasso litoide discontinuo, le cui proprietà meccaniche sono condizionate dalle strutture.

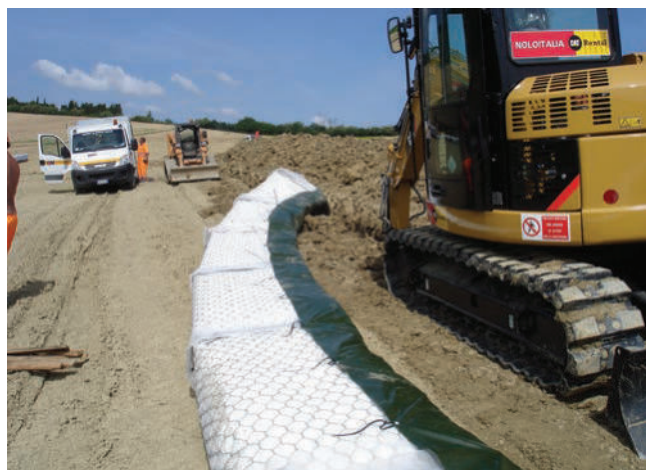
FOTO 4 - Fasi di lavoro con i mezzi di scavo e di movimento terra. L'organizzazione del lavoro e velocità di posa hanno permesso la realizzazione dell'intero sistema drenante in meno di dieci giorni

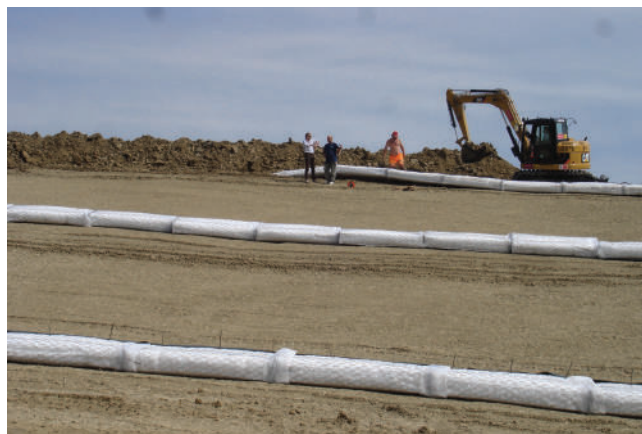
FOTO 5 - Vista del pendio da valle. Sono evidenti le linee drenanti parallele già montate e pronte alla posa in scavo

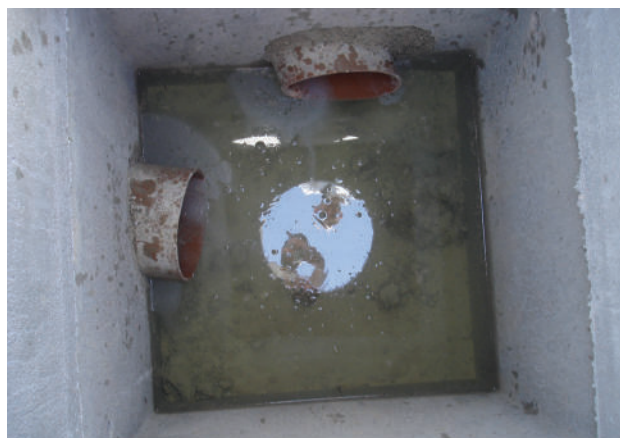
FOTO 6 - Il dettaglio di uno dei pozzetti di raccordo tra trincee e collettore di base mette in evidenza la funzionalità del sistema drenante già attivo durante le fasi di posa
