il GEOLOGO

Bollettino Ufficiale d'Informazione dell'Ordine
dei Geologi Regione Emilia-Romagna

ANNO XIV/2014 - N.52

Il crollo del versante nord della rupe di San Leo del 27 febbraio 2014: studio e monito- raggio a un anno di distanza	pag. 6
I penetrometri nella pratica regionale	pag. 25
Le pietre della città di Reggio Emilia	pag. 34

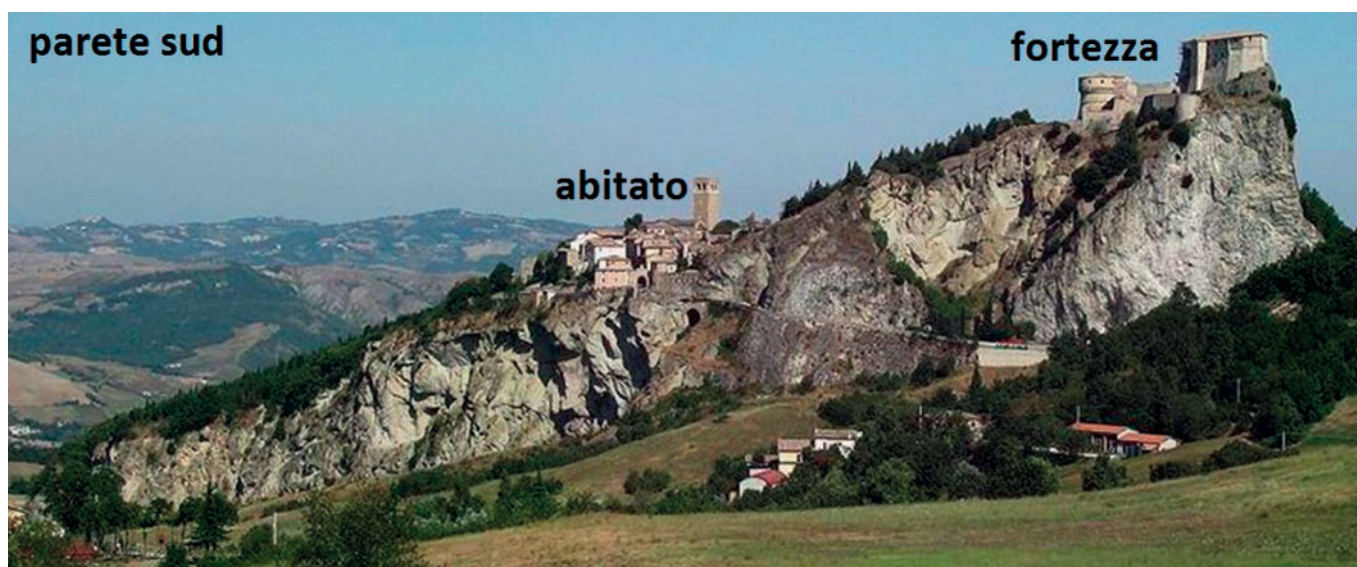
Fig. 2 - La parete sud della rupe di San Leo dove si affacciano, su ripide parti, l'abitato e la storica fortezza.

L'abitato di San Leo e la storica fortezza sorgono su di una rupe situata all'estremità meridionale della Regione Emilia-Romagna, nella valle del fiume Marecchia. La placca rocciosa di San Leo che si eleva ad una quota di 590 m s.l.m., assume una forma rettangolare lunga 600 m, in direzione ovest-est e larga 500 metri, in direzione nord-sud (Fig. 1). Le pareti rocciose ai margini della rupe si presentano subverticali e in alcuni casi aggettanti, con altezze che raggiungono i 100 metri (Fig. 2).

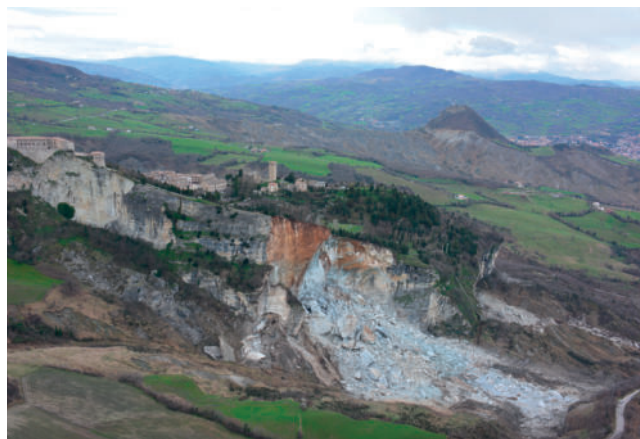
Fig. 5 - Foto panoramica da elicottero (vista da nord-est) che mostra la parete del crollo e l'accumulo detritico sottostante in tutto il suo sviluppo in corrispondenza del versante nord della rupe.

Il crollo della rupe di San Leo, del 27 febbraio 2014, è avvenuto per il collasso di un'ampia porzione dell'ammasso roccioso per un fronte largo 160 metri e alto circa 90 metri con un volume complessivo coinvolto di 330.000 mc (Fig. 5).

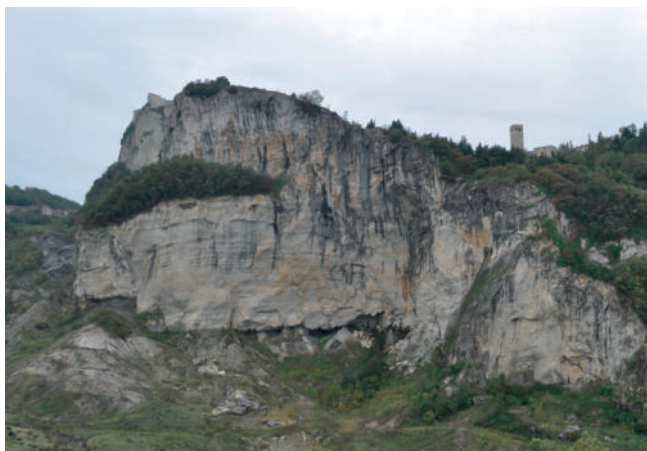
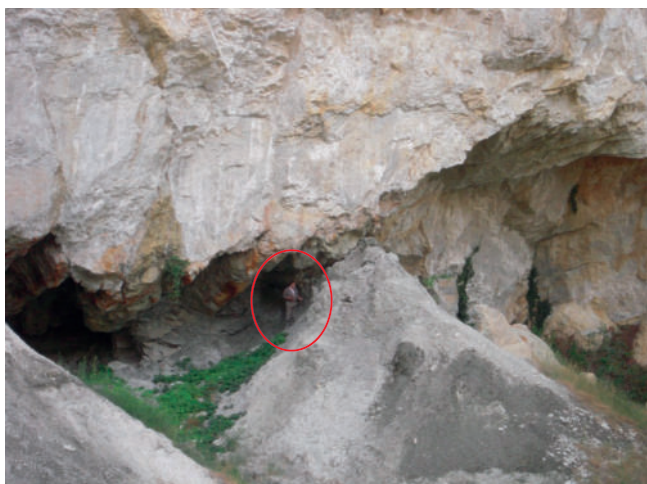
Fig. 7 - La parete nord della rupe di San Leo prima del crollo con alla base la marcata sotto-escavazione e fenomeni gravitativi (colate). La relativa foto di dettaglio fornisce un'idea delle dimensioni del fenomeno (come scala il Geol. M. Gabrielli).

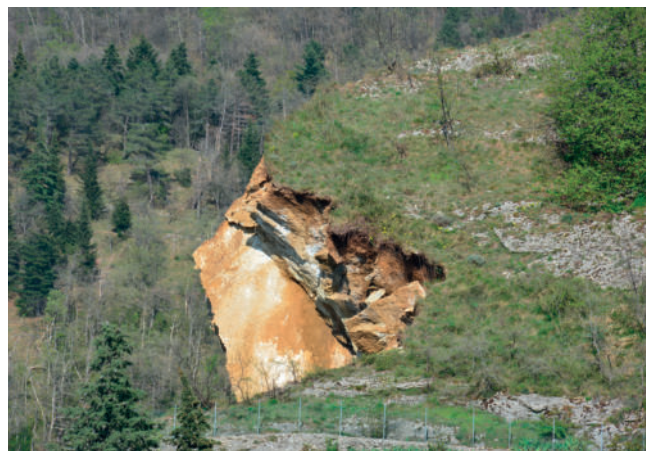
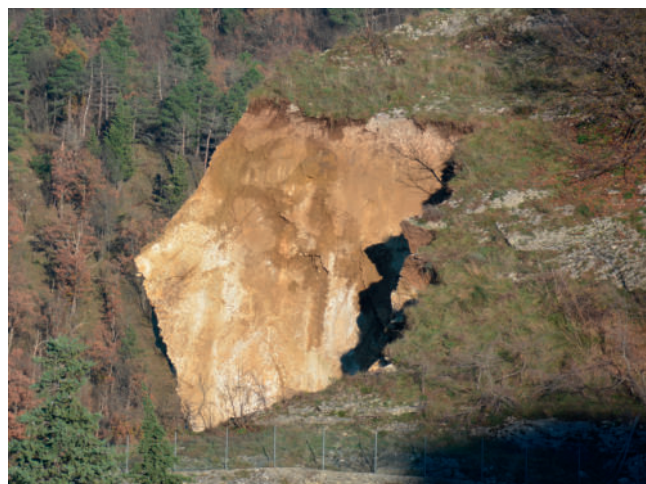
Fig. 8 - Il confronto delle due foto, prese all'incirca dallo stesso punto di osservazione, evidenzia il volume di roccia crollato nell'evento "dicembre 2014".

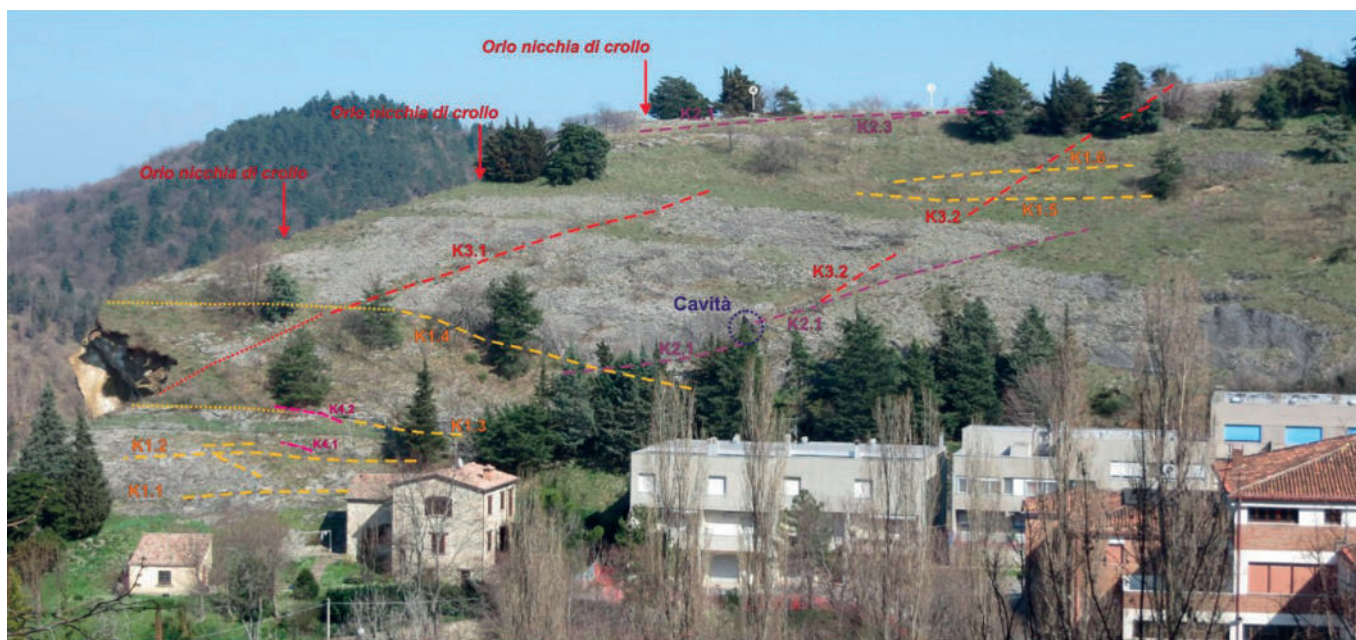
Fig. 12 - Traccia delle principali fratture sulla sommità della rupe (famiglie K1, K2, K3 e K4).

Il rilievo geomeccanico in sommità ha messo alla luce la presenza di quattro famiglie di discontinuità principali identificate con sigla convenzionale K1, K2, K3 e K4 con l'aggiunta della stratificazione denominata Ks (sono state identificate altre due famiglie minori K0 e K5) (Figg. 12, 13, 14).

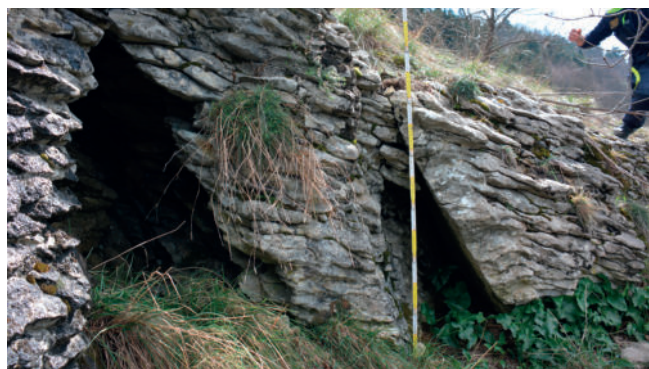
Fig. 14 - Vistose cavità lungo l'allineamento di fratture appartenenti alla famiglia K2 laddove c'è l'intersezione con la famiglia K1 (confronta con Fig. 12).

In breve, la famiglia K1 individua le strutture tettoniche per faglia diretta con alto angolo di inclinazione. La famiglia K2 individua le fratture associate al sistema di faglie principale di San Leo, sempre ad alto angolo di inclinazione. La famiglia K3 individua fratture disposte a circa 70° rispetto alla famiglia K1 e sempre ad alto angolo di inclinazione. Tale famiglia, che ha generato la nicchia di crollo attuale, mostra due fratture ben distinte, denominate K3.1 e K3.2, aperte anche diversi centimetri e probabilmente parecchio in profondità, analogamente alla frattura che ha generato la nicchia di crollo dell'evento del febbraio 2014. La famiglia K4 è circa parallela alla famiglia K1, ma mostra un'inclinazione variabile tra i 30 e i 60 gradi. Sono stati raccolti complessivamente 86 dati di giacitura delle diverse discontinuità. Tali dati sono stati elaborati con un apposito software denominato DIPS (Rocscience, Toronto), fornendo classici stereogrammi dei poli e dei piani nel reticolo di Wulff (Fig. 15).

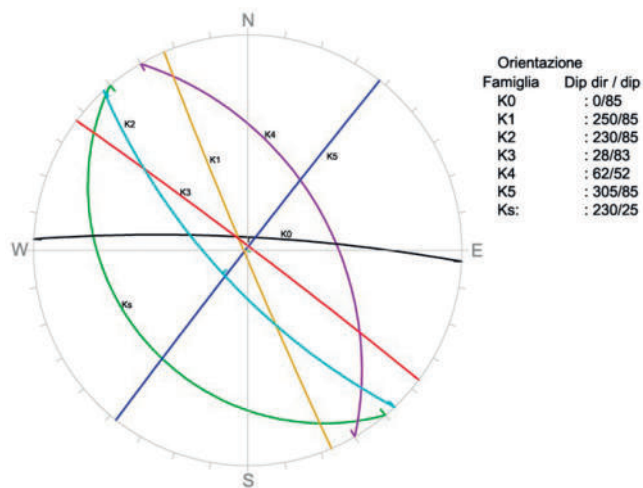
Fig. 15 - Ciclografiche delle famiglie delle fratture individuate e loro giacitura media.

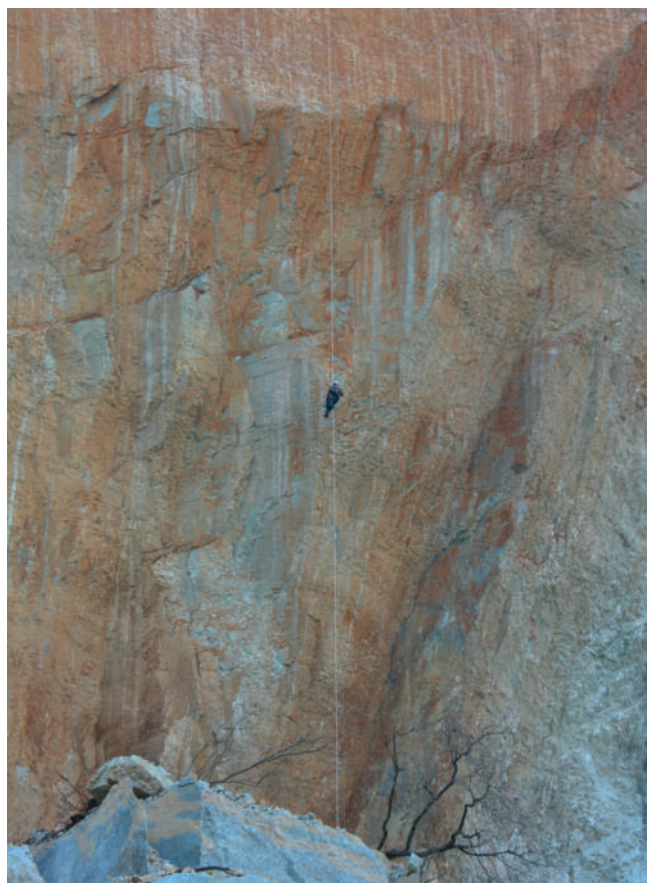
Fig. 16 - Calata del geologo rocciatore lungo la parete del crollo. Si noti la colorazione rossastra della superficie per via dell'ossidazione a seguito delle infiltrazioni d'acqua prima del crollo.

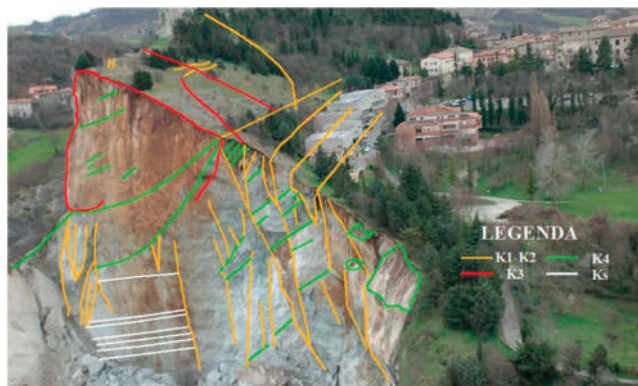
Fig. 17 - Principali fratture rilevate lungo la parete del crollo (parete nord).

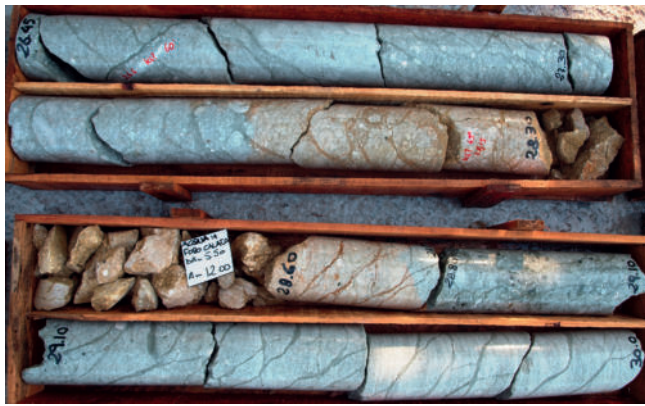
Fig. 20 - La carota e l'ispezione in foro (video e acustica) hanno evidenziato la presenza di importanti fratture presenti in profondità, non visibili in superficie.

Il sondaggio, ubicato all'incirca sulla linea di mezzzeria della strada, è stato spinto fino alla profondità di 111.0 m dal piano campagna attraversando essenzialmente rocce calcaree e calcarenitiche stratificate, con immersione verso ovest - sudovest ed inclinazione di circa 25°, appartenenti alla formazione di San Marino. Lungo tutto

il sondaggio sono stati rilevati orizzonti conglomeratici e, localmente, sottili livelli di argilla e sabbia.

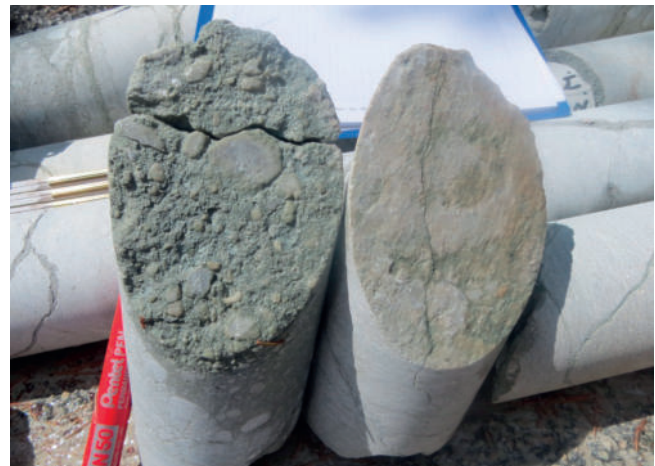
Fig. 21 - L'immagine mostra i due lembi della faglia con tipiche levigature e striature.

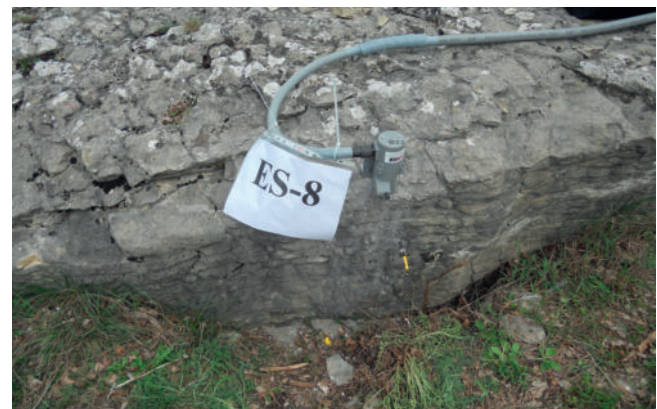
Fig. 24 - Estensimetro a filo. L'estensimetro a filo misura l'apertura della frattura attraverso un filo in acciaio in tensione. L'affidabilità è discreta, relativamente ingombrante come strumento necessita, per la presenza di fili, di un'adeguata protezione

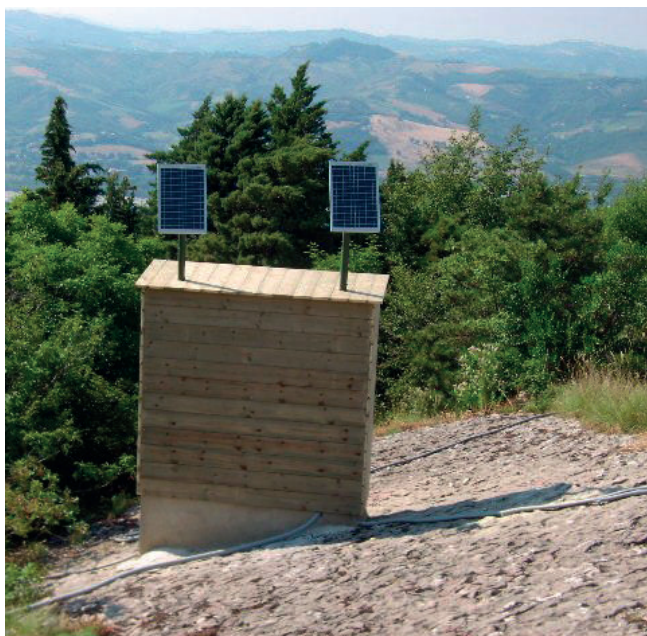
Fig. 26 - Centraline di acquisizione dati con relativi pannelli solari per l'alimentazione. Le centraline (non visibili) sono state opportunamente dotate di struttura protettiva.

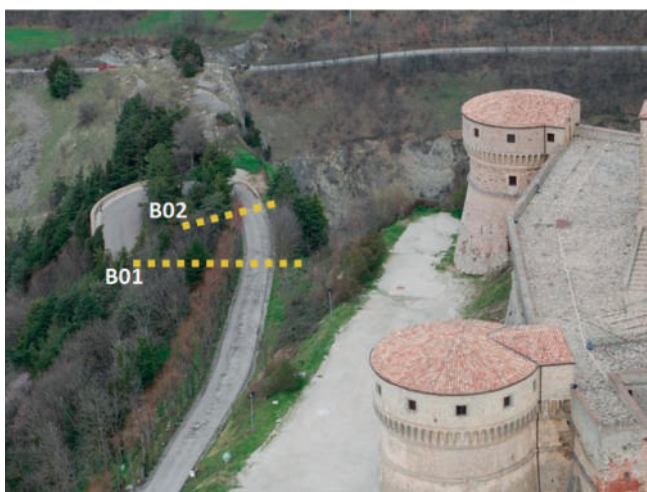
Fig. 27 - Traccia dei sondaggi sub-orizzontali attrezzati con estensimetri multibase in foro nella zona del tornante della strada di accesso alla fortezza.

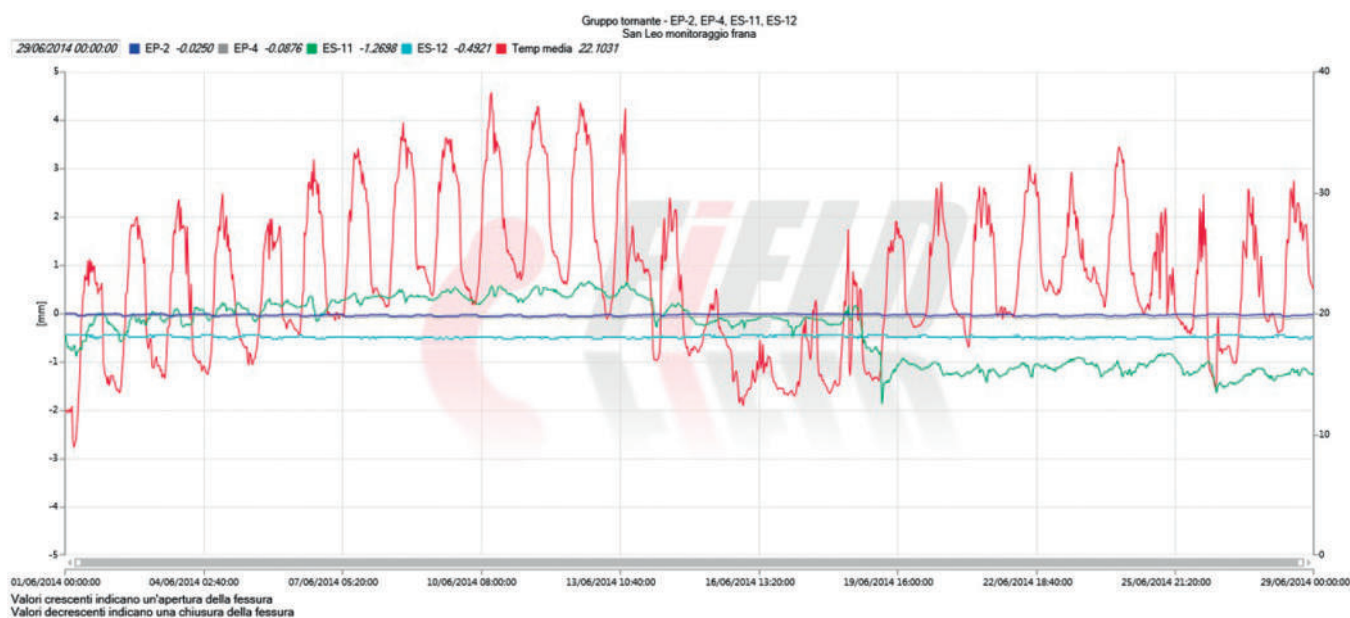
Fig. 31 - Andamento dei valori degli strumenti a presidio delle tornante della strada di accesso alla fortezza. I dati si riferiscono al mese di giugno 2014.

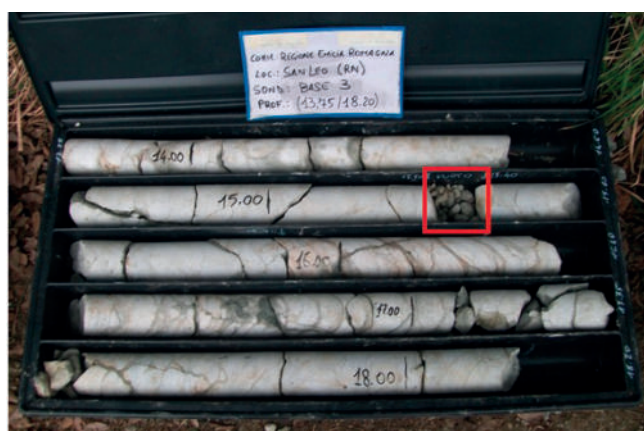
Fig. 34 - Un esempio di frattura significativa individuata nel corso dei carotaggi eseguiti per la posa degli estensimetri multibase in foro. In questo caso si tratta di una frattura aperta di circa 7,5 cm, ben riconoscibile anche in carota.

to importanti indicazioni sullo stato fessurativo dell'ammasso roccioso nella fascia attorno al coronamento della frana, sia attraverso l'analisi delle carote che attraverso la video-ispezione (Fig. 34). In ciascun foro sono state identificate diverse fratture importanti non rilevate ovviamente attraverso il rilievo di campagna; in alcuni casi si tratta di fratture aperte con marcata ossidazione quale indice di circolazione idrica in profondità. Sono in corso le valutazioni geomeccaniche sui nuovi dati ottenuti attraverso i carotaggi.

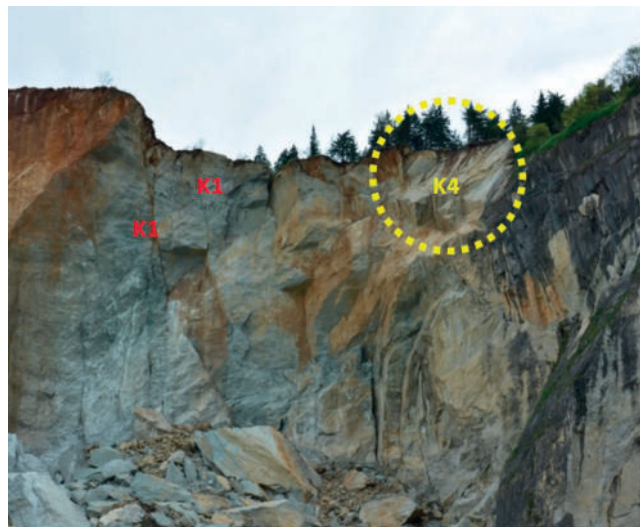
Fig. 36 - Fascia di parete rocciosa intensamente fratturata con intersezione dei due sistemi di frattura K1 e K4.

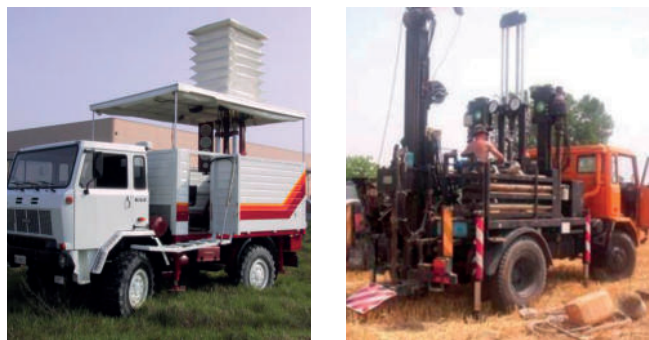
Fig. 3 – Macchine autocarrate da 200 kN o più

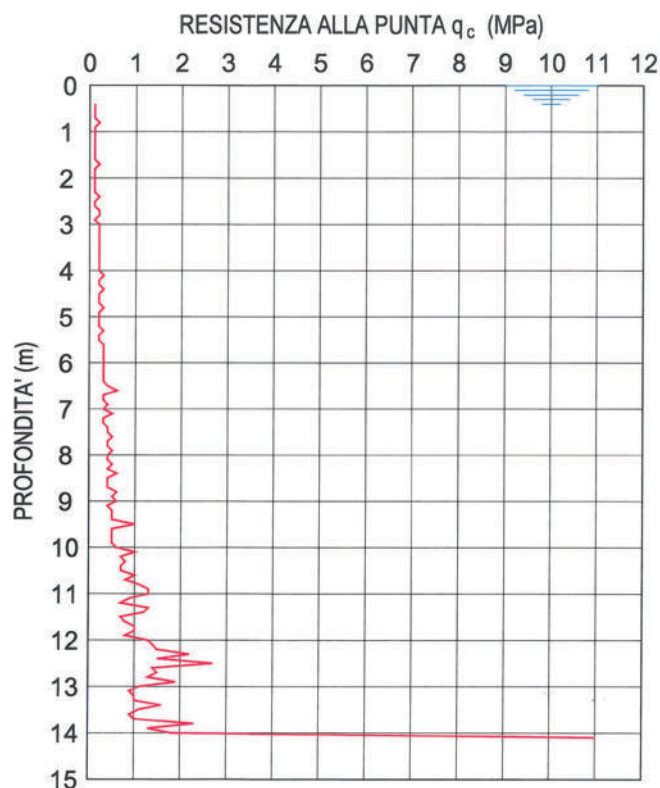
Fig. 6 - Diagramma di q_c in fanghi normalconsolidati saturi; il picco finale corrisponde al fondo roccioso del lago

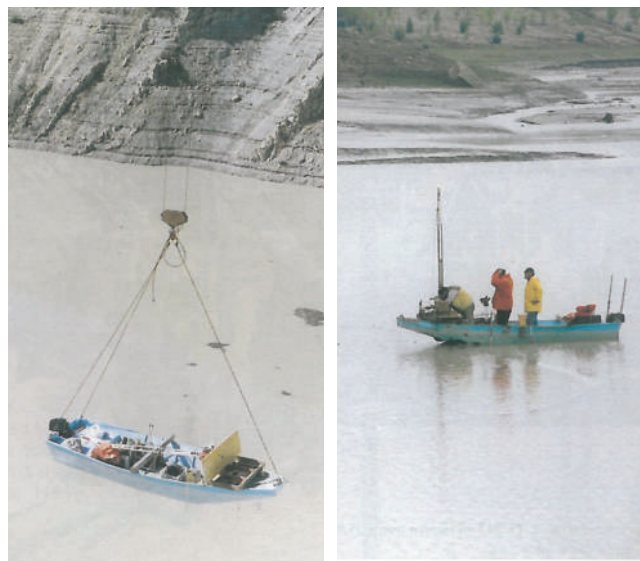
Fig 7 - CPT eseguiti nel bacino di Mignano Val d'Arda

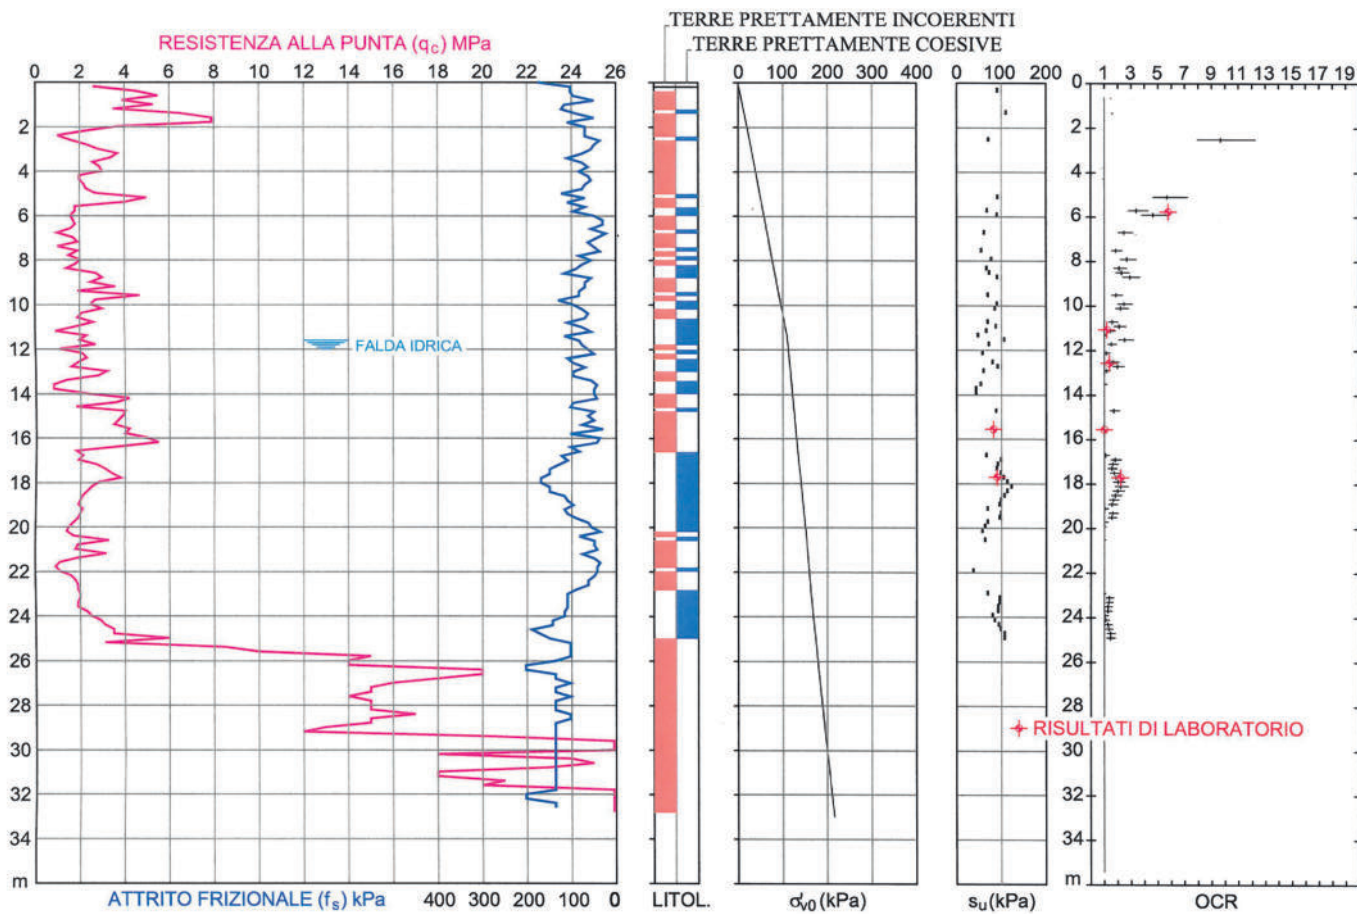
Fig. 10 - Ricerca della congruenza tra dati in situ e di laboratorio

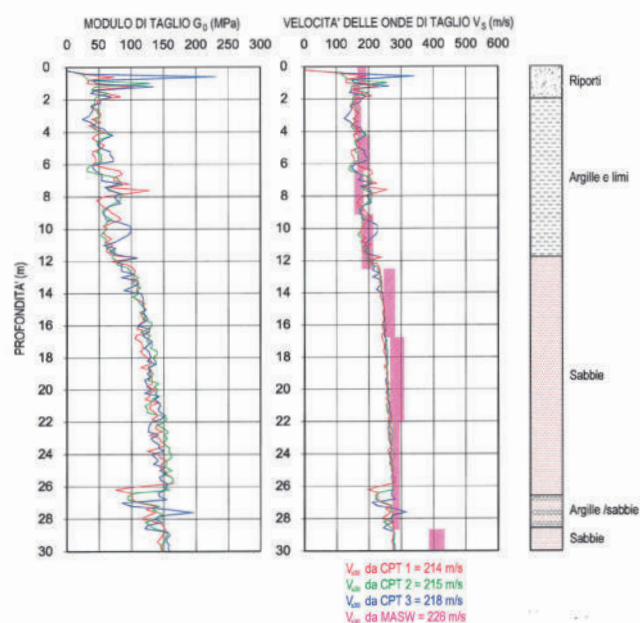
Fig. 12 - Velocità delle onde di taglio desunte da CPT e MASW

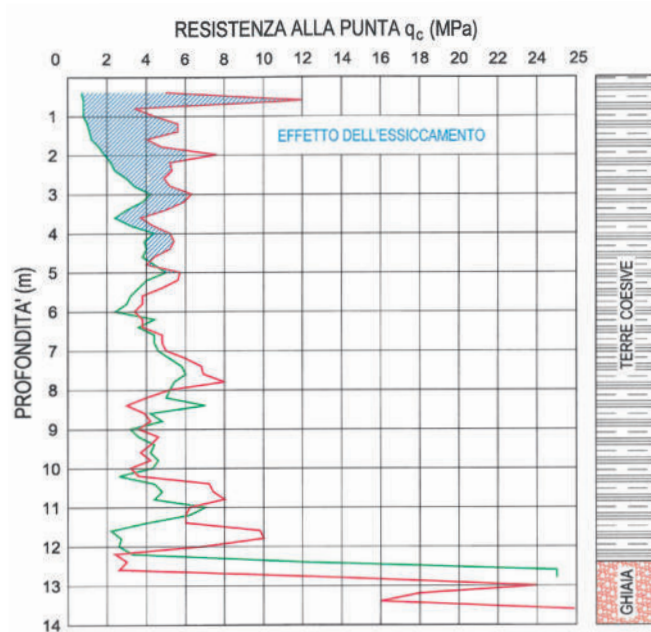
Fig. 13 - Il ritiro differenziale delle argille mostrato da due CPT vicini

vengono le pavimentazioni esterne e, in genere, le coperture impermeabili. Anche in questi casi, ad agire è l'essiccamento e l'associato ritiro volumetrico. A titolo d'esempio, l'involuppo in figura 13 riporta gli andamenti di q_c registrati presso gli spigoli adiacenti di un vecchio edificio rurale, l'uno integro (diagramma in verde), l'altro con profonde lesioni di taglio (in rosso). Il sito è alla periferia di Reggio Emilia.

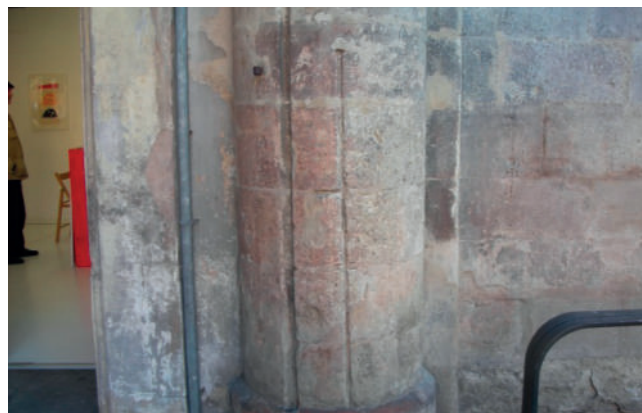
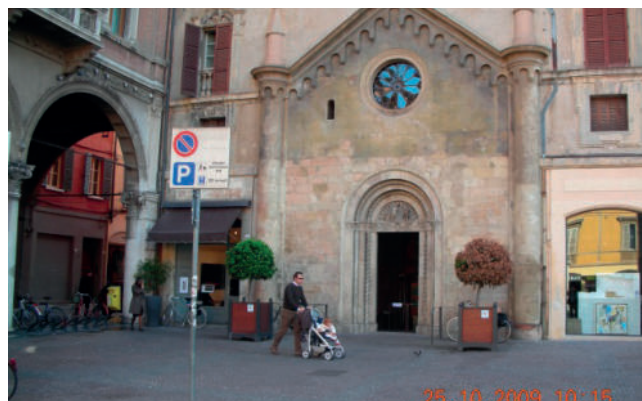
Fig. 1 - Il battistero. Sulla colonna di sinistra sono registrate le misure reggiane (braccio = 0.58 cm e pertica = 3.14 cm)

derivate dai Colli Euganei, come del resto era noto nella tradizione ed in altre opere della vecchia via Emilia (es., il Ponte di Mezzo a Parma). Vagando per la litoteca del museo Spallanzani, sorprende la presenza di alcuni "pezzi" che vengono dalla zona di Brescello: un manufatto tipo ara sacrificale fatta di marmo Botticino e due imponenti macine di lava a leucite (tefrite leucitica), probabilmente derivata da una colata vulsina o vicina dei vulcani viterbesi. La città di Reggio è fatta prevalentemente di mattoni, prodotti da cave ubicate in prossimità dell'abitato, per es. la cava Da Mosto, attiva nella seconda metà del '400, che citeremo più avanti nel testo. Rimane assai poco dell'alto Medioevo. Citeremo soltanto le pietre trovate nella cripta del duomo, usate per la costruzione delle colonne e dei capitelli di stile romanico, e quelle usate nel bel Battistero dedicato a S. Giovanni, una delle poche parti del Duomo non rimaneggiate in epoca recente: si tratta di calcareniti, non facilmente attribuibili, ma dai pochi tratti fisici forse riferibili alla formazione di Marola del gruppo Bismantova (Fig. 1).

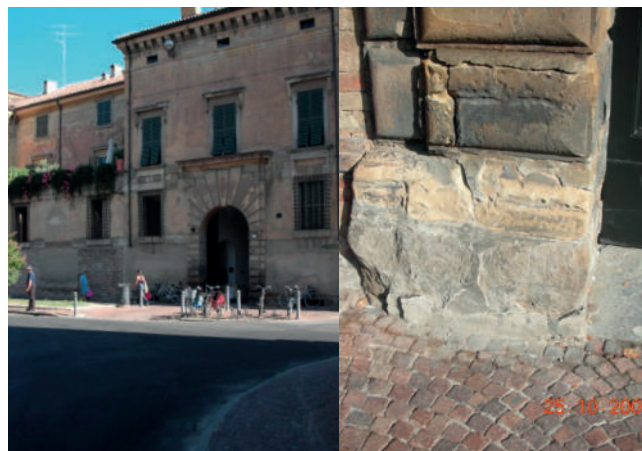
Fig. 8 – Palazzo Canossa, oggi Sogliani Raschini Rangone in Piazza Roversi

Questa pietra è stata impiegata nel palazzo cinquecentesco Canossa, oggi Rangone, in piazza Roversi (Fig. 8), nei conci bugnati e nei cordoli che rivestono la facciata, caratterizzati da una ben evidente laminazione piano-parallela, che, tra l'altro, ha minato la conservazione della roccia, oggi in corso di restauro. Altri esempi di uso della arenaria di M. Duro, confrontabile con quelle del Flysch di M. Cassio del Cretacico superiore, si rinvengono in belle colonne site in via San Carlo, dotate di laminazioni piano- parallele, ed in conci usati nella Torre di S. Prospero, caratterizzati da laminazioni convolute.

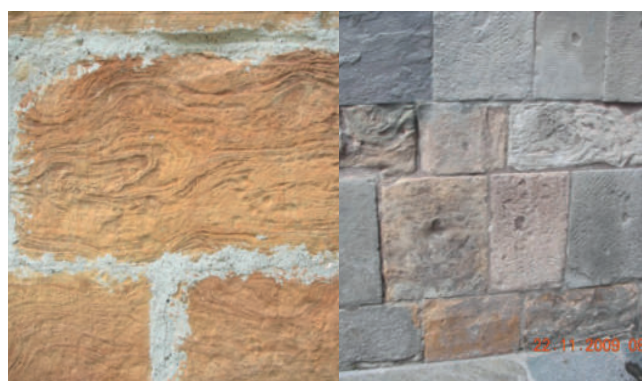
Fig. 9 – Conci con laminazioni convolute Torre S. Prospero

La Fig. 9 mostra un esempio di convolute derivanti dal flysch e la Fig. 10 mostra le colonne di via S. Carlo. Tra le rocce arenacee silicoclastiche, assai poco usate, ricordo le arenarie litiche grigie presenti nella Torre di S. Prospero, come conci subordinati alle altre litologie, forse usati in epoche successive come conci di sostituzione; sono probabilmente derivate dalle arenarie oligoceniche di Ranzano delle zone di Paderna e Montalto (Fig. 11). Non è escluso che questi conci siano stati messi in posa in epoca più recente, in sostituzione di altri particolarmente rovinati, da operatori assai poco sensibili alle differenze litologiche e cromatiche con quelli precedenti.

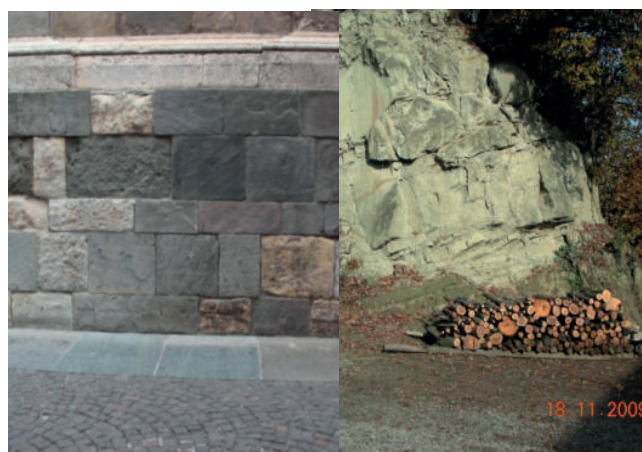
Fig. 11 – Arenarie litiche di Paderna presenti nella Torre di S. Prospero

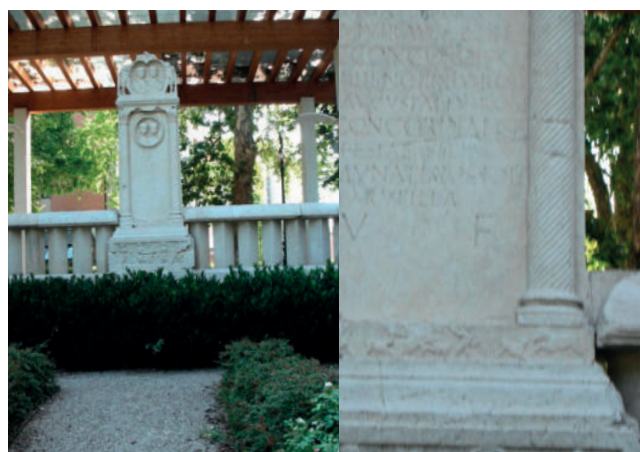
Fig. 26 - Tomba dei Concordi nei Giardini Pubblici della città

Altra curiosità storica, all'interno dei giardini pubblici, è rappresentata dalla tomba dei Concordi, ricchi liberti del II sec. d.C.: la stele funeraria è stata recuperata tra Boretto e Brescello durante i lavori di bonifica, collocata poi nei giardini, è fatta di marmo di Botticino, e quindi uno dei pochi esempi di questo marmo in città (Fig. 26).

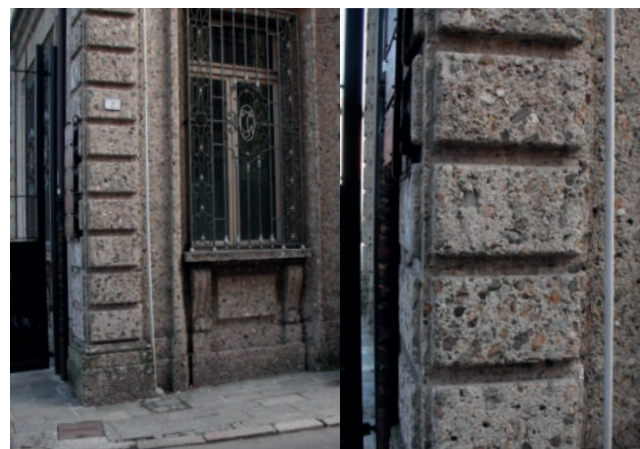
Fig. 27 – Palazzo Franchetti

Nella vicina via Franchetti, sorge il Palazzo dei Baroni Franchetti, ottocentesco: viene citato perché rappresenta l'unico esempio in città di uso di un conglomerato continentale poligenico quaternario noto con il nome di "ceppo gentile" lombardo (Fig. 27).

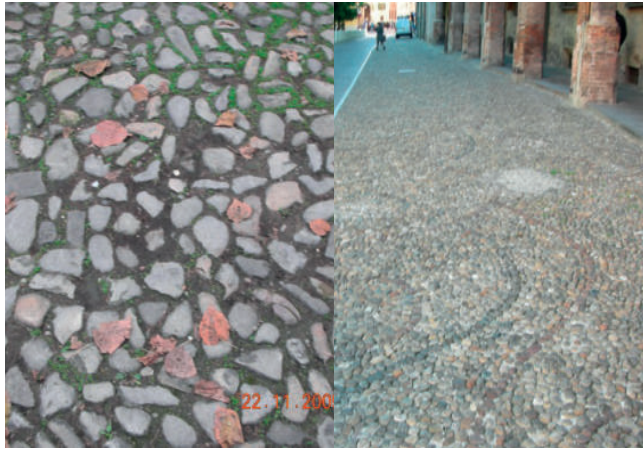
Fig. 28a - Selciato Piazza Pignedoli Fig. 28b - Selciato Piazza Fontanesi

Particolare interesse ha attratto lo scrivente circa i fondi ciottolosi presenti in alcune vie e piazze della città e che un tempo rappresentavano il fondo più comune al posto dell'attuale asfalto. In Fig. 28a è riportato il fondo della Piazzetta Pignedoli, davanti a Sant'Agostino, che ricorda il più comune fondo presente fino agli anni '50 in quasi tutte le vie del centro storico. Questo basolato è costituito da ciottoli che rappresentano i litotipi comuni nell'Appennino, e quindi probabilmente derivati dal vicino Torrente Crostolo. I ciottoli sono disomogenei dimensionalmente e malmaturati dal punto di vista morfologico a testimonianza di un trasporto breve. Al contrario in Piazza Fontanesi compare un acciottolato di sicura derivazione alpina (Fig. 28b).

Tale selciato è invece costituito da ciottoli quasi perfettamente sferici, monodimensionali (diametro 5 – 7 cm) con presenti litotipi derivati da rocce delle Alpi Sudalpine quali porfidi di vario colore, graniti, granodioriti, rocce metamorfiche, selci di vario colore, calcari oolitici, calcari micritici ecc.. Questi selciati, molto comuni nella città di Ferrara, vengono dai depositi alluvionali dell'Adige o del Mincio. Esistono tuttora cave attive a Veggio e a Volta mantovana.

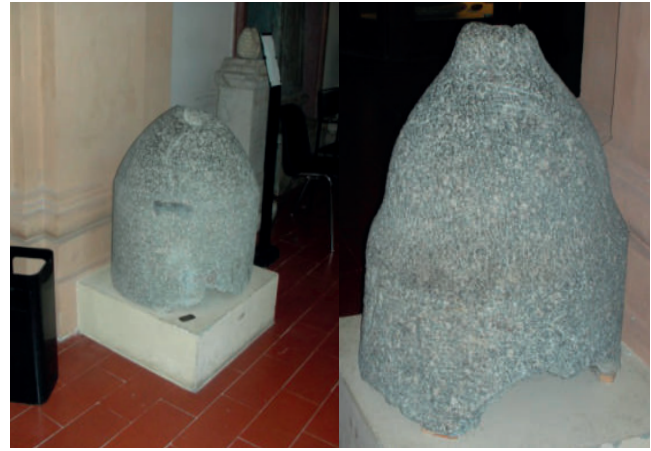
Fig. 29 - Macine di lava tefritica a leucite

Un'ultima curiosità riguarda le pietre esistenti nel Museo Spallanzani di età Romana. Già abbiamo detto del basolato della via Emilia presente sepolto in città, scoperto pochi anni fa durante lavori di scavo, che ha rivelato di essere coperto da lastre di trachiti terziarie derivate dai colli Euganei, notizia peraltro nota da numerosi documenti storici e reperti. Segnaliamo un'altra curiosità relativa a due macine, anche loro ritrovate nella zona di Brescello (Fig. 29), e che già macroscopicamente rivelano una marcata tessitura porfirica a leucite. Quasi

sicuramente si tratta di lave tefritiche a leucite, molto comuni nei vulcani del Lazio, in particolare nel vulcano di Vico (Civita Castellana). Questo dimostra che, quan-

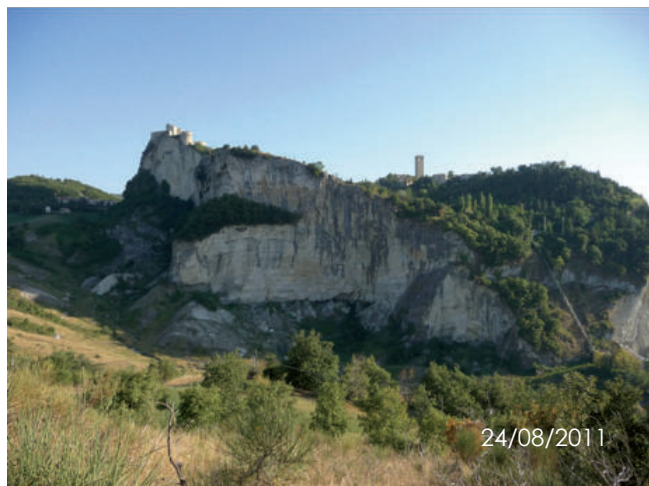
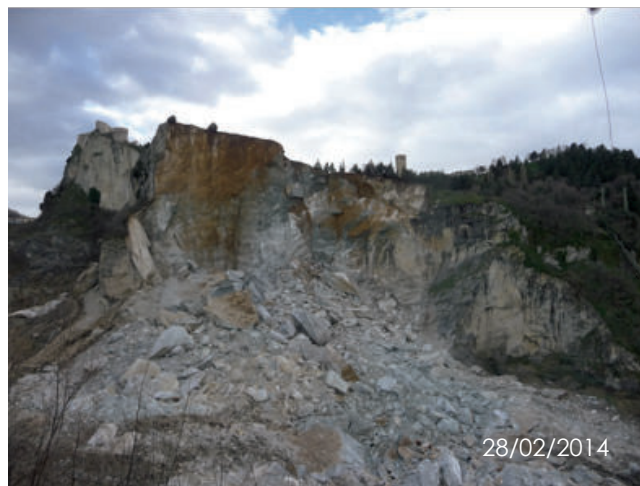
Aspetto della parete orientale della rupe di San Leo (RN) - (Formazione di San Marino), prima e dopo l'imponente fenomeno di crollo del 27 febbraio 2014 (Foto di Cristiano Guerra)
