La galleria Lago di Quarto: Opera d'arte e opportunità di conoscenza del territorio.

Un progetto di adeguamento strutturale e
impiantistico per guardare al futuro.

Dott. Geol. Massimo Bavusi
Struttura Territoriale Emilia Romagna

12 Maggio 2023

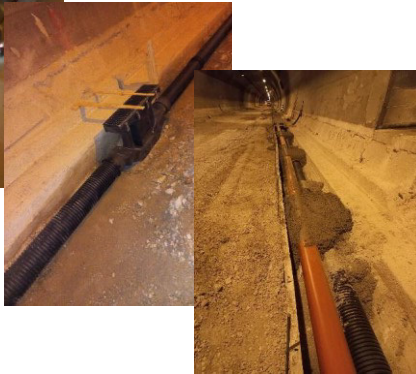
rifacimento della piattaforma e dei marciapiedi stradali con contestuale rifacimento del sistema di smaltimento delle acque

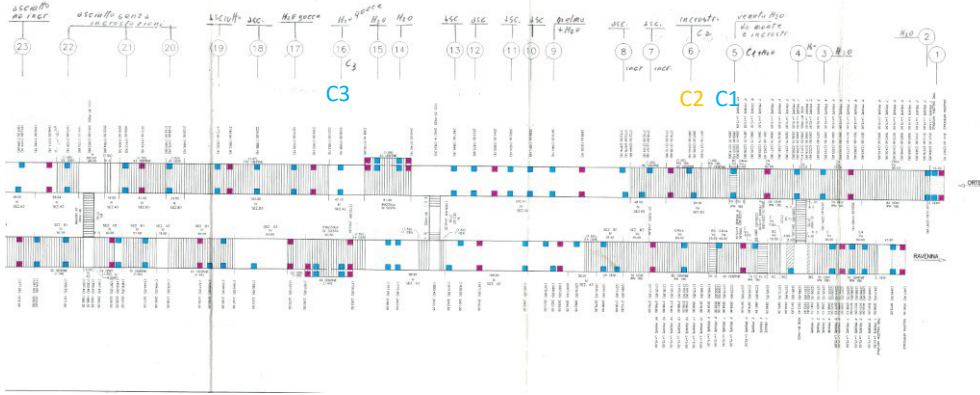
- Campione d'incrostazione
- Campione d'acqua

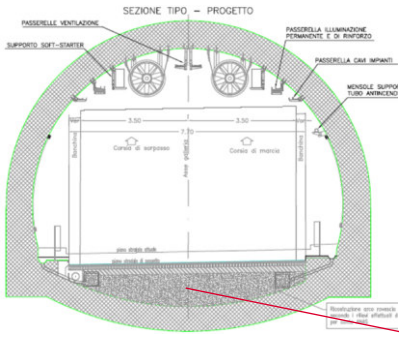
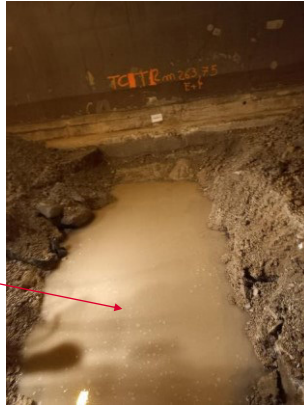
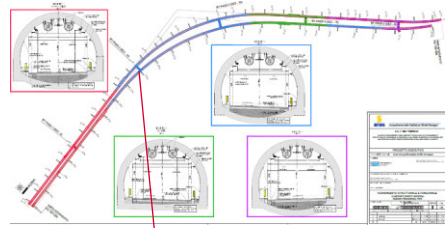
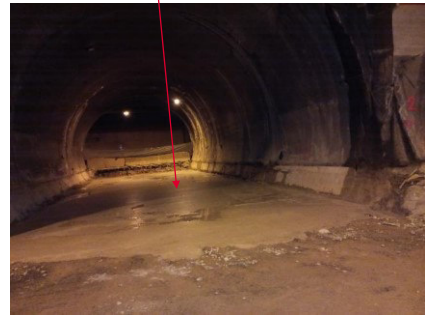
Acque molto mineralizzate: sorgente profonda (faglia)
 Temperatura ambiente: commistione con acque meteoriche

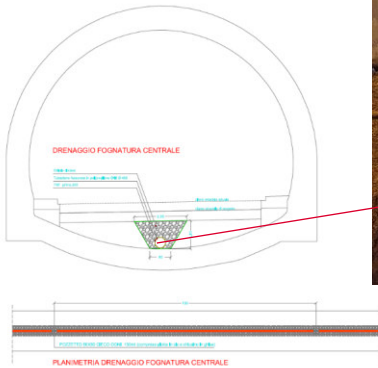
Drenaggio centrale

Tube di fondo phi 400 microfessurato con portata di 366 l/s

- L'esecuzione di un sistema di drenaggio e allontanamento delle acque di stillicidio e d'infiltrazione è di fondamentale importanza per preservare l'opera e garantirne la durabilità;

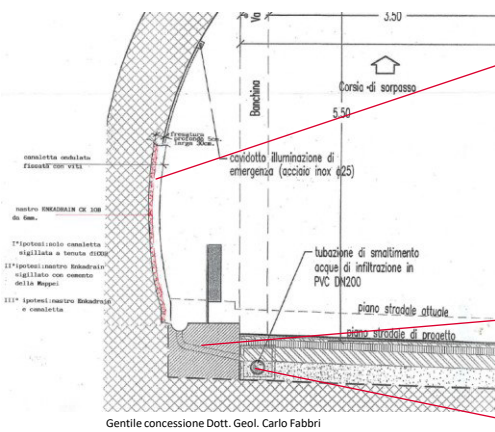
Drenaggi in calotta

- La presenza di acque di stillicidio in calotta è dovuta alle acque d'infiltrazione provenienti dai livelli superiori;
- La presenza di acque d'infiltrazione particolarmente mineralizzate nel materiale inerte posto al di sopra dell'arco rovescio fa presupporre l'infiltrazione di acque profonde che troverebbero vie preferenziali di accesso lungo una o più strutture tettoniche intercettate dall'opera;
